# Factsheets per peilgebied

## PWO West Zeeuws-Vlaanderen

### Cadzand

Een factsheet geeft per peilgebied een overzicht weer van de belangrijkste resultaten uit de Planvorming Wateropgave (PWO). De factsheets vormen, als onderdeel van het Hydrologische Onderzoeksrapport West Zeeuws-Vlaanderen, een onderbouwing op het nieuwe peilbesluit.

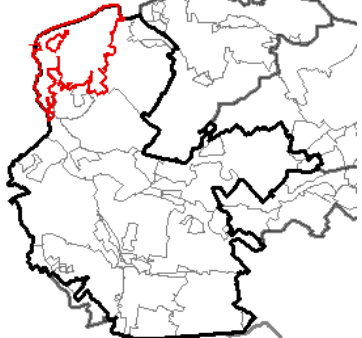
Peilgebied	GPG1411_3	Overzichtsk kaart
Huidig (deel)peilgebied	GPG1411_3

Juridisch (deel)peilgebied	GJP1299	
Afvoergebied	GAF76: Cadzand	
Oppervlakte	1217.59 ha	
Peilregulerend kunstwerk	KSL16; Uitwateringssluis Cadzand + KGM131; Gemaal Cadzand	
KRW-lichaam	NL23_CDZND

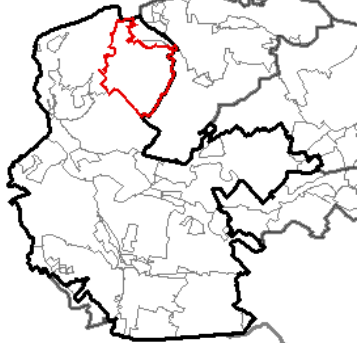
Peilgebied	GPG1411_2	Overzichtsk kaart
Huidig (deel)peilgebied	GPG1411_2

Juridisch (deel)peilgebied	GJP1299	
Afvoergebied	GAF76: Cadzand	
Oppervlakte	1001.75 ha	
Peilregulerend kunstwerk	KSL16; Uitwateringssluis Cadzand + KGM131; Gemaal Cadzand	
KRW-lichaam	NL23_CDZND

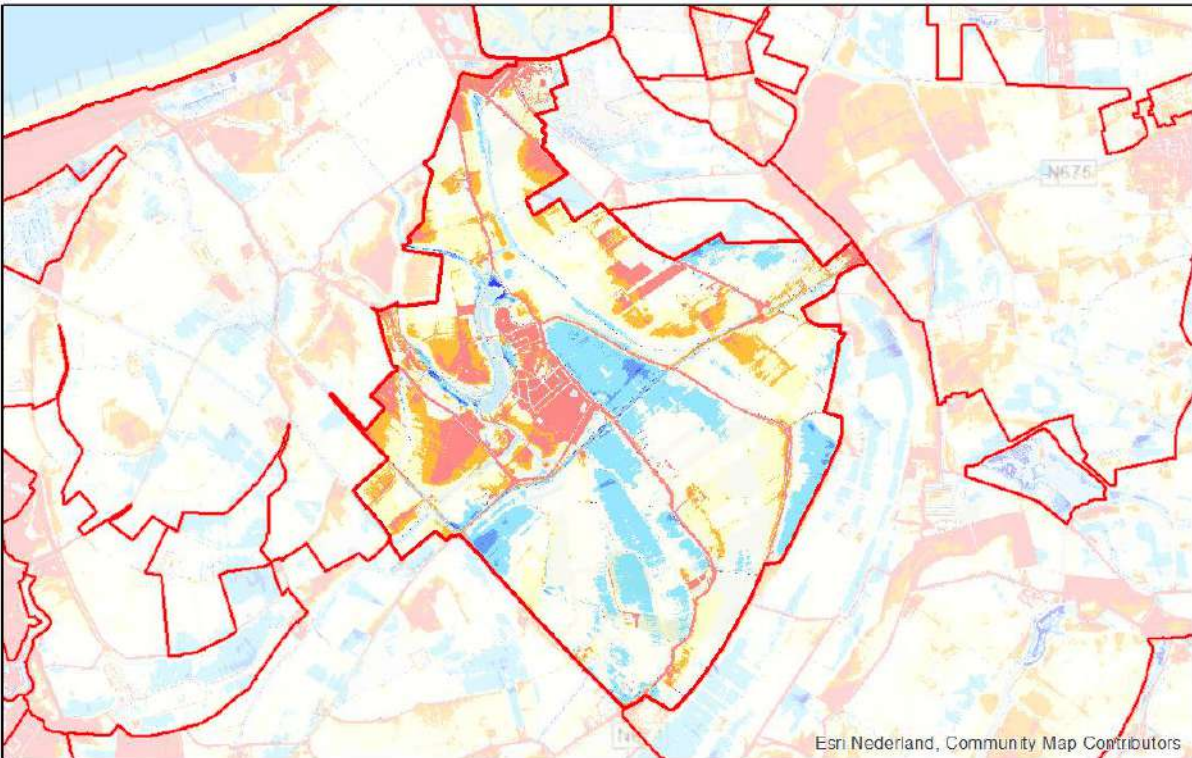
Peilbeheer onder normale omstandigheden (GGOR)		
	Huidige situatie	Voorstel
<b>Streefpeilen</b>		
Streefpeil bij kunstwerk in zomer (m NAP)	-0.80	-0.80
Streefpeil bij kunstwerk in winter (m NAP)	-1.00	-1.00
Ondergrens winterpeil bij kunstwerk (m NAP)	-1.20	-1.20
<b>Toetsing drooglegging</b>		
Oppervlakte te nat bij zomersituatie	20.6 %	
Oppervlakte te droog bij zomersituatie (> 40 cm droger dan optimaal)	24.5 %	
Oppervlakte te nat bij normale wintersituatie	17.2 %	
Oppervlakte te nat bij afvoersituatie in winter	22.3 %	
<b>Afvoersituatie winter, huidige situatie</b>

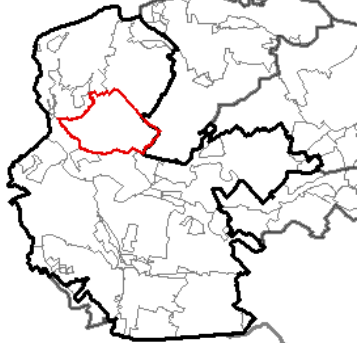
Peilgebied	GPG1411_1	Overzichtsk kaart
Huidig (deel)peilgebied	GPG1411_1

Juridisch (deel)peilgebied	GJP1299	
Afvoergebied	GAF76: Cadzand	
Oppervlakte	928.97 ha	
Peilregulerend kunstwerk	KSL16; Uitwateringssluis Cadzand + KGM131; Gemaal Cadzand	
KRW-lichaam	NL23_CDZND

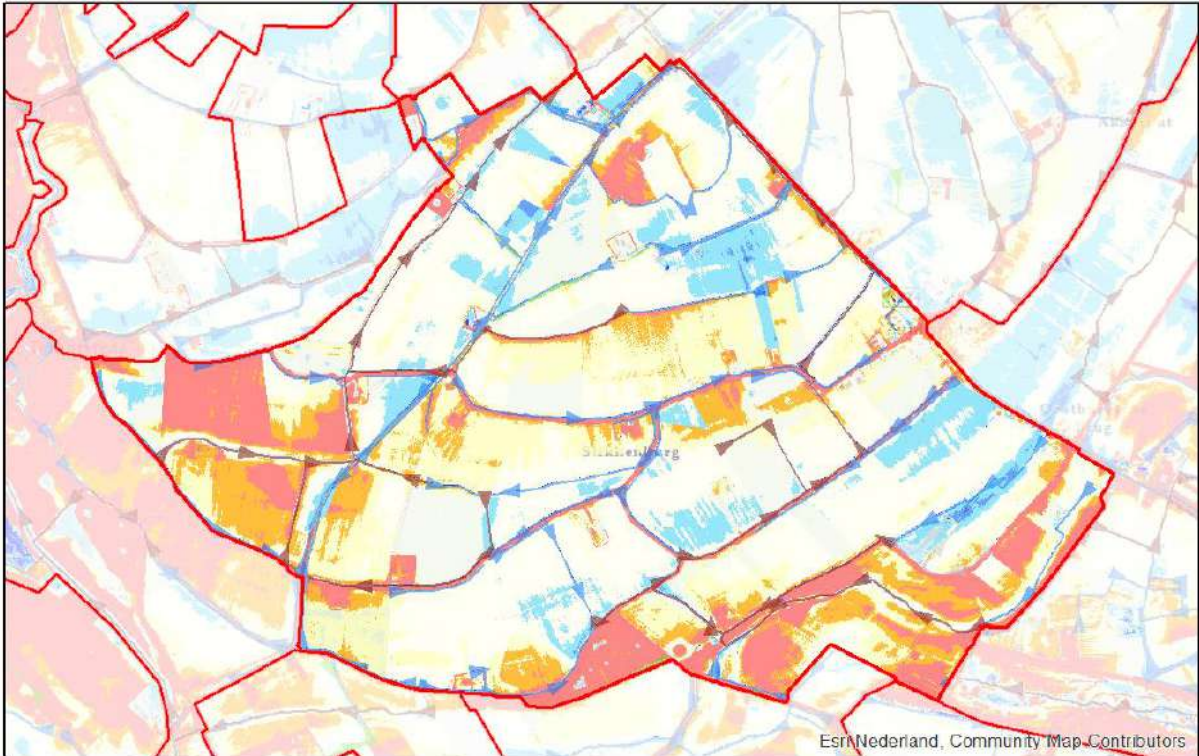
Peilbeheer onder normale omstandigheden (GGOR)		
	Huidige situatie	Voorstel
<b>Streefpeilen</b>		
Streefpeil bij kunstwerk in zomer (m NAP)	-0.80	-0.80
Streefpeil bij kunstwerk in winter (m NAP)	-1.00	-1.00
Ondergrens winterpeil bij kunstwerk (m NAP)	-1.20	-1.20
<b>Toetsing drooglegging</b>		
Oppervlakte te nat bij zomersituatie	15.0 %	
Oppervlakte te droog bij zomersituatie (> 40 cm droger dan optimaal)	28.6 %	
Oppervlakte te nat bij normale wintersituatie	10.6 %	
Oppervlakte te nat bij afvoersituatie in winter	15.3 %	
<b>Afvoersituatie winter, huidige situatie</b>

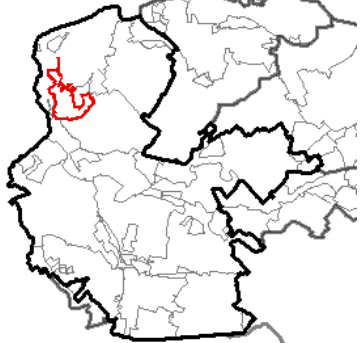
Peilgebied	GPG1412	Overzichtskaart
Huidig (deel)peilgebied	GPG1412

Juridisch (deel)peilgebied	GJP1304	
Afvoergebied	GAF76: Cadzand	
Oppervlakte	249.90 ha	
Peilregulerend kunstwerk	KST869; Stuw 't Kruis, Retranchement + KDU38687	
KRW-lichaam	Geen

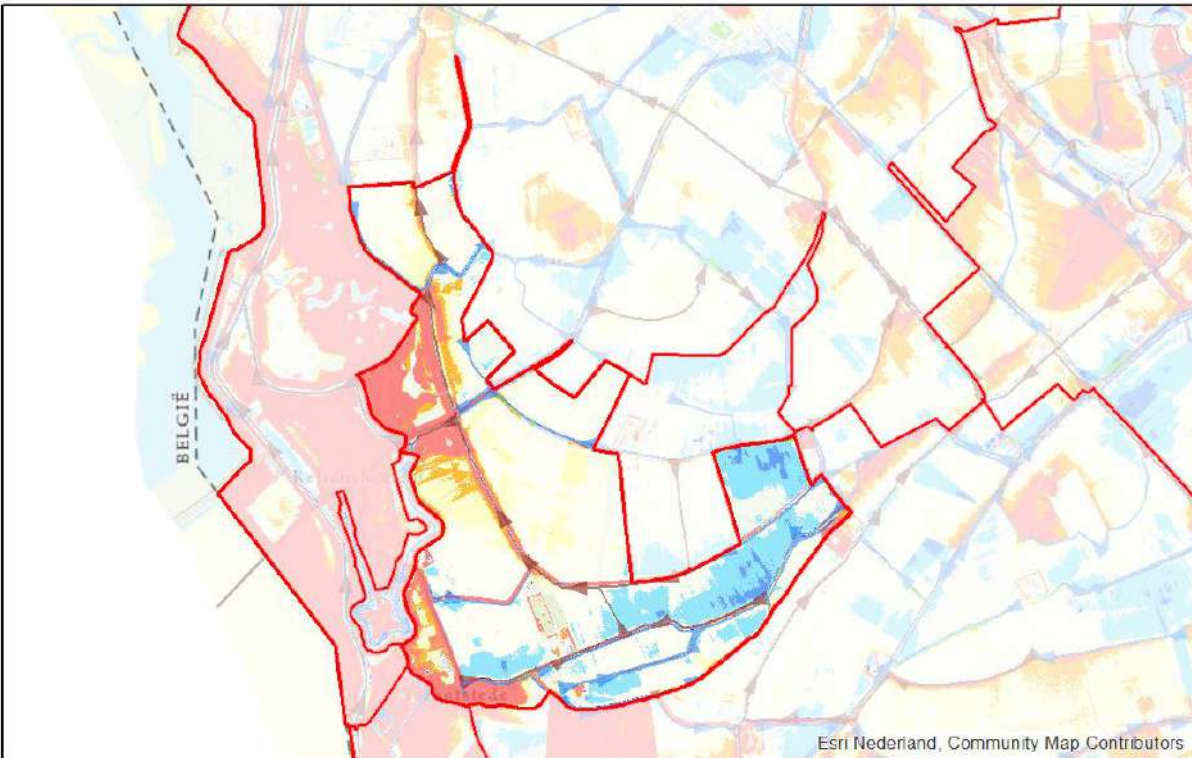
Peilbeheer onder normale omstandigheden (GGOR)		
	Huidige situatie	Voorstel
<b>Streefpeilen</b>		
Streefpeil bij kunstwerk in zomer (m NAP)	-0.40	-0.40
Streefpeil bij kunstwerk in winter (m NAP)	-0.75	-0.60
Ondergrens winterpeil bij kunstwerk (m NAP)	-0.75	-0.60
<b>Toetsing drooglegging</b>		
Oppervlakte te nat bij zomersituatie	24.1 %	
Oppervlakte te droog bij zomersituatie (> 40 cm droger dan optimaal)	23.3 %	
Oppervlakte te nat bij normale wintersituatie	20.0 %	
Oppervlakte te nat bij afvoersituatie in winter	23.6 %	
<b>Afvoersituatie winter, huidige situatie</b>

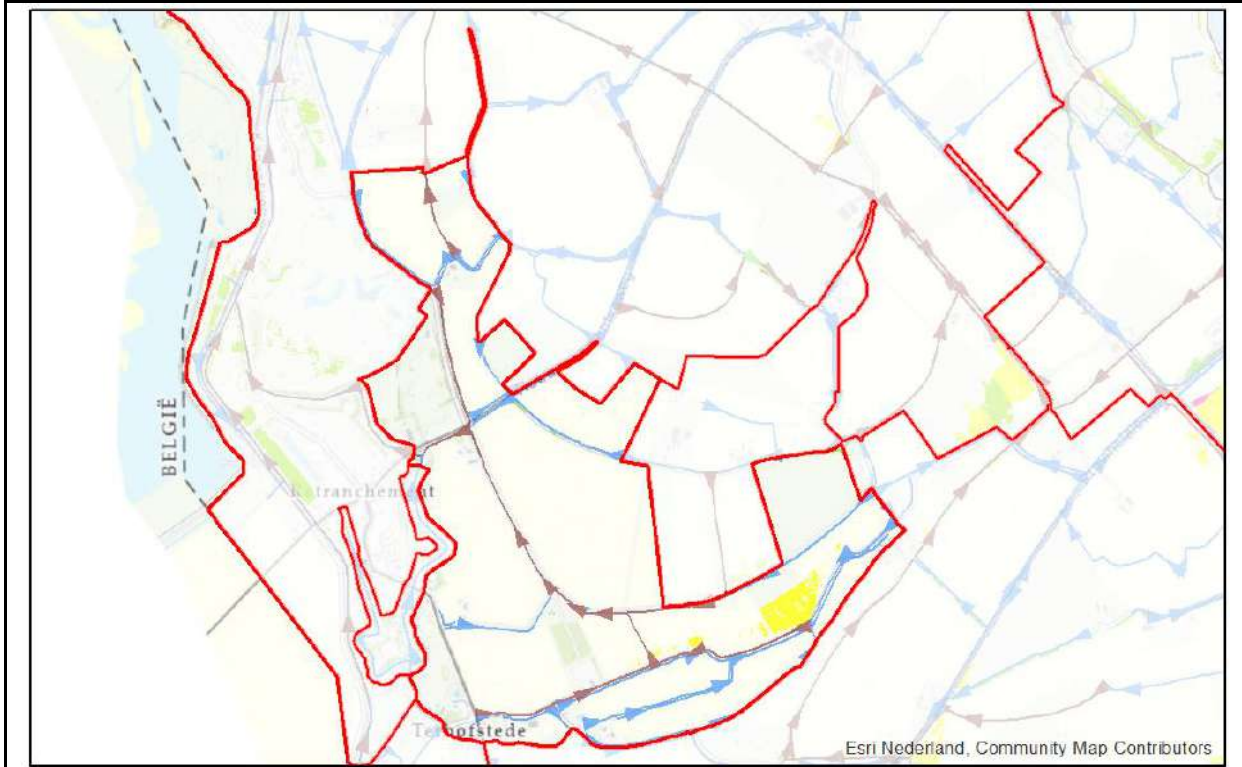
Normoverschrijding extreme afvoersituatie (huidig klimaat)

Afweging extreme omstandigheden
Dit peilgebied faalt in extreme situaties voor overige landbouw (ca. 1,7 ha). Dit wordt mede veroorzaakt door een onjuiste modelschematisatie. Daarom zal in de praktijk de normoverschrijding minder zijn.
<b>Voorgestelde maatregelen</b>
De voorgestelde maatregelen voor GGOR hebben ook een positief effect op de WB21-knelpunten.
<b>Voorgesteld onderzoek</b>
Nader onderzoek naar de resterende opgave, waarbij het effect van het voorgestelde maatregelenpakket is doorgerekend.

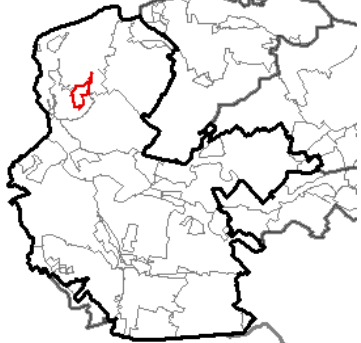
Peilgebied	GPG1410	Overzichtsk kaart
Huidig (deel)peilgebied	GPG1410

Juridisch (deel)peilgebied	GJP1305	
Afvoergebied	GAF76: Cadzand	
Oppervlakte	67.28 ha	
Peilregulerend kunstwerk	KST875; Stuw Zanddijk, Retranchement	
KRW-lichaam	Geen

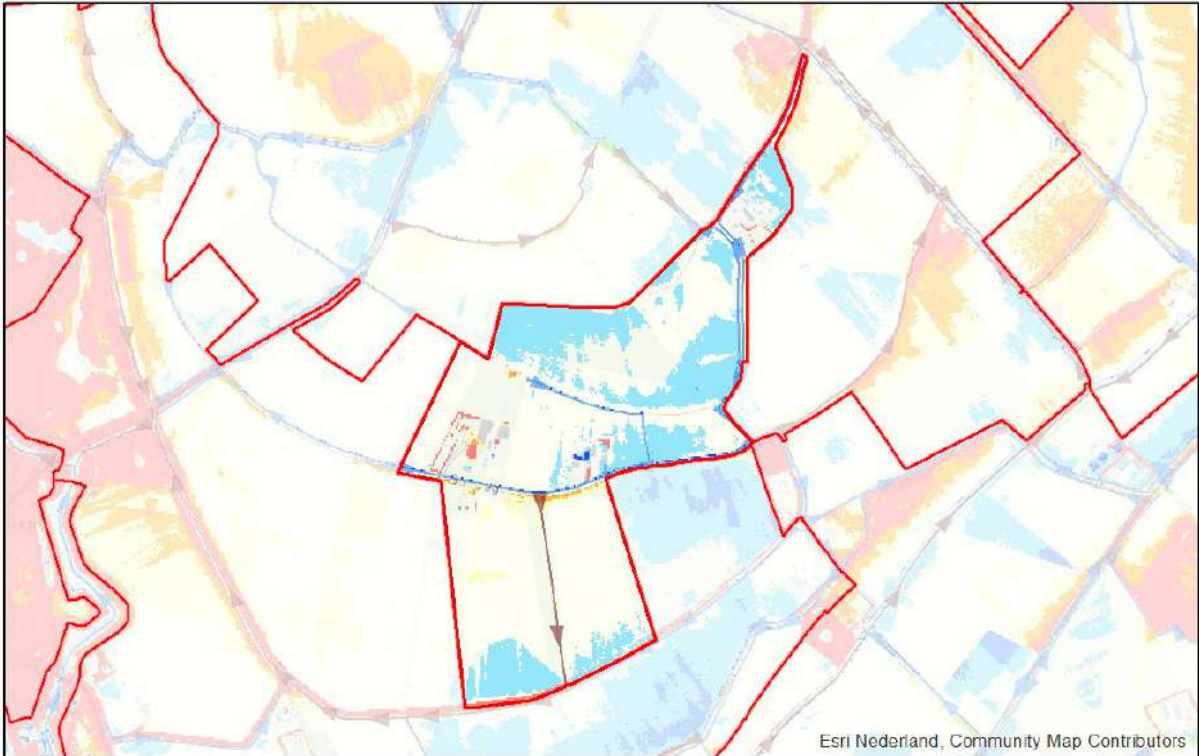
Peilbeheer onder normale omstandigheden (GGOR)		
	Huidige situatie	Voorstel
<b>Streefpeilen</b>		
Streefpeil bij kunstwerk in zomer (m NAP)	+0.05	+0.05
Streefpeil bij kunstwerk in winter (m NAP)	-0.30	-0.30
Ondergrens winterpeil bij kunstwerk (m NAP)	-0.30	-0.30
<b>Toetsing drooglegging</b>		
Oppervlakte te nat bij zomersituatie	55.5 %	
Oppervlakte te droog bij zomersituatie (> 40 cm droger dan optimaal)	1.8 %	
Oppervlakte te nat bij normale wintersituatie	37.1 %	
Oppervlakte te nat bij afvoersituatie in winter	41.5 %	
<b>Afvoersituatie winter, huidige situatie</b>

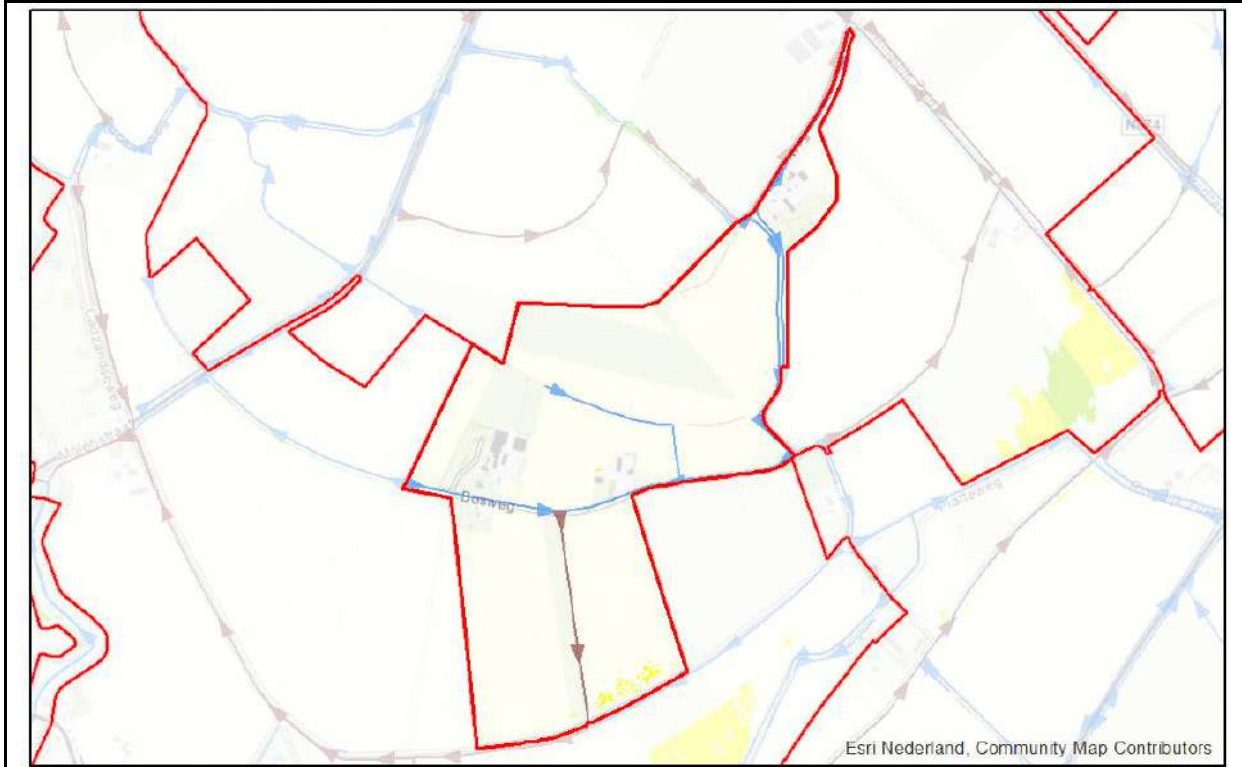
Normoverschrijding extreme afvoersituatie (huidig klimaat)

<b>Afweging extreme omstandigheden</b>
Dit gebied voldoet aan de eisen voor extreem natte situaties.
<b>Voorgestelde maatregelen</b>
Er worden geen maatregelen voorgesteld.
<b>Voorgesteld onderzoek</b>
Er wordt geen onderzoek voorgesteld.

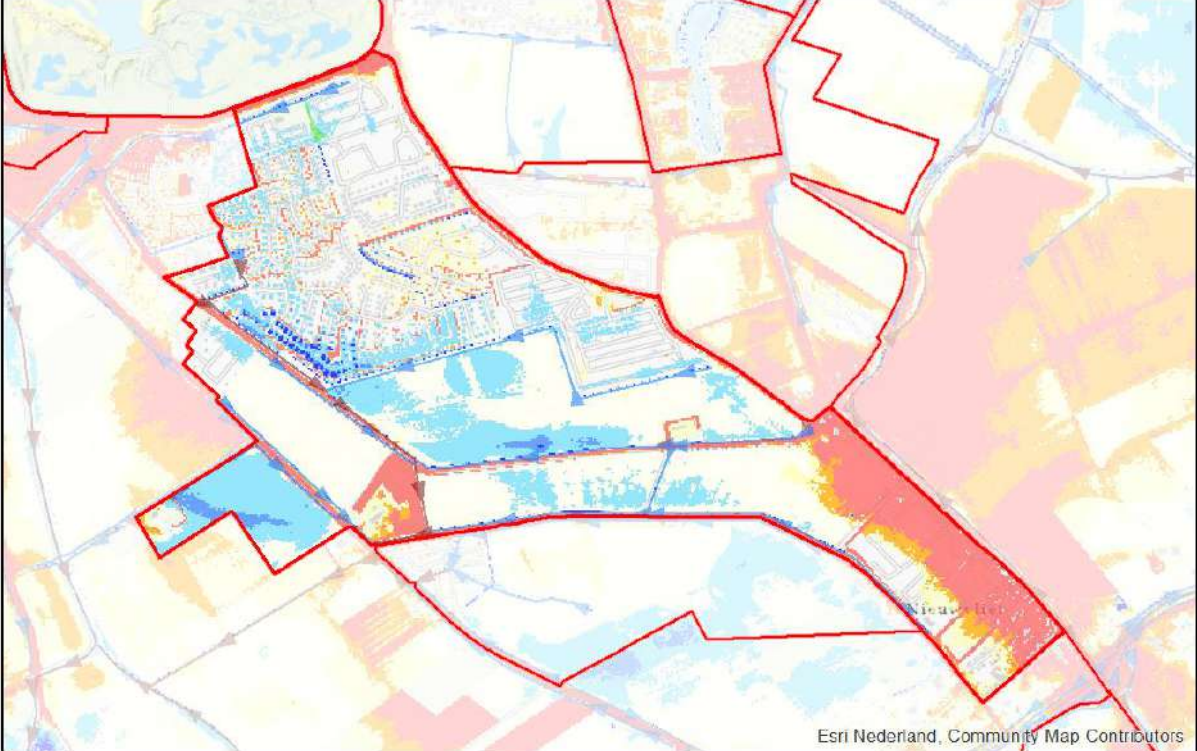
Peilbeheer onder normale omstandigheden (GGOR)		
	Huidige situatie	Voorstel
<b>Streefpeilen</b>		
Streefpeil bij kunstwerk in zomer (m NAP)	-0.10	-0.10
Streefpeil bij kunstwerk in winter (m NAP)	-0.30	-0.30
Ondergrens winterpeil bij kunstwerk (m NAP)	-0.30	-0.30
<b>Toetsing drooglegging</b>		
Oppervlakte te nat bij zomersituatie	15.5 %	
Oppervlakte te droog bij zomersituatie (> 40 cm droger dan optimaal)	27.9 %	
Oppervlakte te nat bij normale wintersituatie	19.3 %	
Oppervlakte te nat bij afvoersituatie in winter	32.8 %	
<b>Afvoersituatie winter, huidige situatie</b>

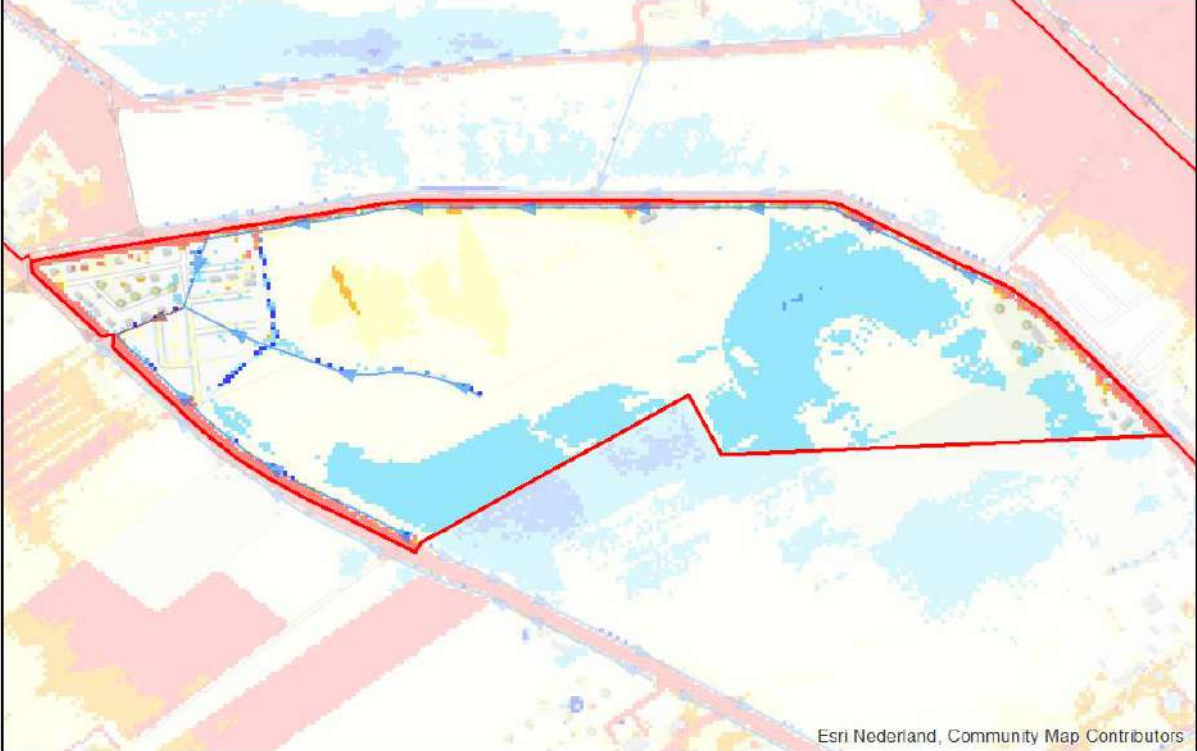
Peilbeheer onder normale omstandigheden (GGOR)		
	Huidige situatie	Voorstel
<b>Streefpeilen</b>		
Streefpeil bij kunstwerk in zomer (m NAP)	+0.20	+0.20
Streefpeil bij kunstwerk in winter (m NAP)	-0.25	-0.25
Ondergrens winterpeil bij kunstwerk (m NAP)	-0.25	-0.25
<b>Toetsing drooglegging</b>		
Oppervlakte te nat bij zomersituatie	50.5 %	
Oppervlakte te droog bij zomersituatie (> 40 cm droger dan optimaal)	5.5 %	
Oppervlakte te nat bij normale wintersituatie	33.4 %	
Oppervlakte te nat bij afvoersituatie in winter	35.8 %	
<b>Afvoersituatie winter, huidige situatie</b>

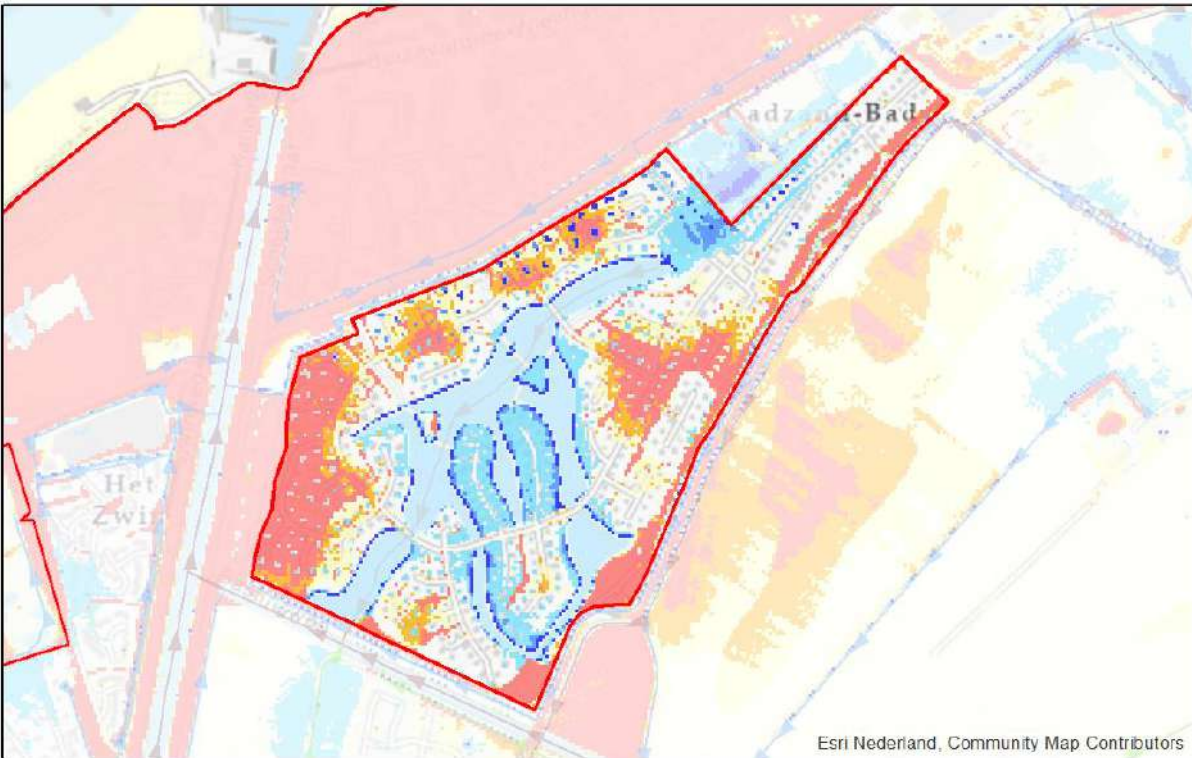
Peilbeheer onder normale omstandigheden (GGOR)		
	Huidige situatie	Voorstel
<b>Streefpeilen</b>		
Streefpeil bij kunstwerk in zomer (m NAP)	-0.50	-0.50
Streefpeil bij kunstwerk in winter (m NAP)	-0.50	-0.50
Ondergrens winterpeil bij kunstwerk (m NAP)	-0.50	-0.50
<b>Toetsing drooglegging</b>		
Oppervlakte te nat bij zomersituatie	23.8 %	
Oppervlakte te droog bij zomersituatie (> 40 cm droger dan optimaal)	27.4 %	
Oppervlakte te nat bij normale wintersituatie	23.8 %	
Oppervlakte te nat bij afvoersituatie in winter	23.8 %	
<b>Afvoersituatie winter, huidige situatie</b>

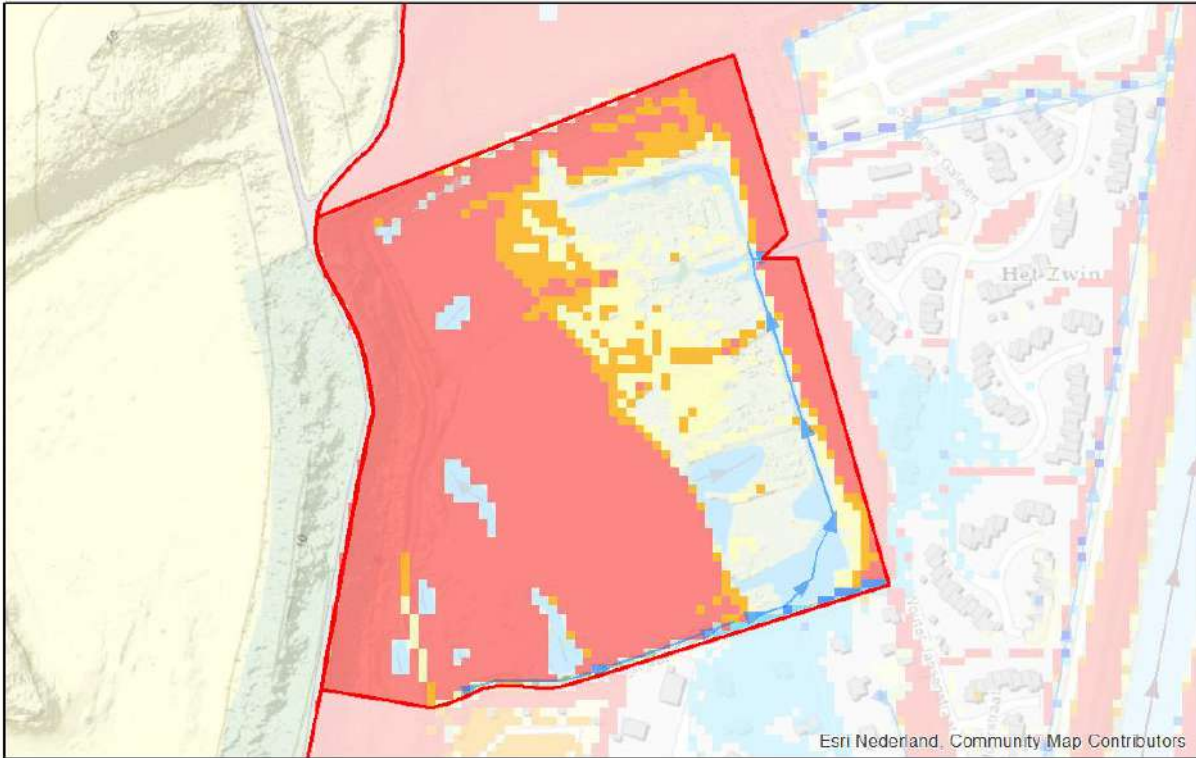
Peilbeheer onder normale omstandigheden (GGOR)		
	Huidige situatie	Voorstel
<b>Streefpeilen</b>		
Streefpeil bij kunstwerk in zomer (m NAP)	-0.20	-0.20
Streefpeil bij kunstwerk in winter (m NAP)	-0.20	-0.20
Ondergrens winterpeil bij kunstwerk (m NAP)	-0.20	-0.20
<b>Toetsing drooglegging</b>		
Oppervlakte te nat bij zomersituatie	0.7 %	
Oppervlakte te droog bij zomersituatie (> 40 cm droger dan optimaal)	77.2 %	
Oppervlakte te nat bij normale wintersituatie	0.7 %	
Oppervlakte te nat bij afvoersituatie in winter	0.7 %	
<b>Afvoersituatie winter, huidige situatie</b>

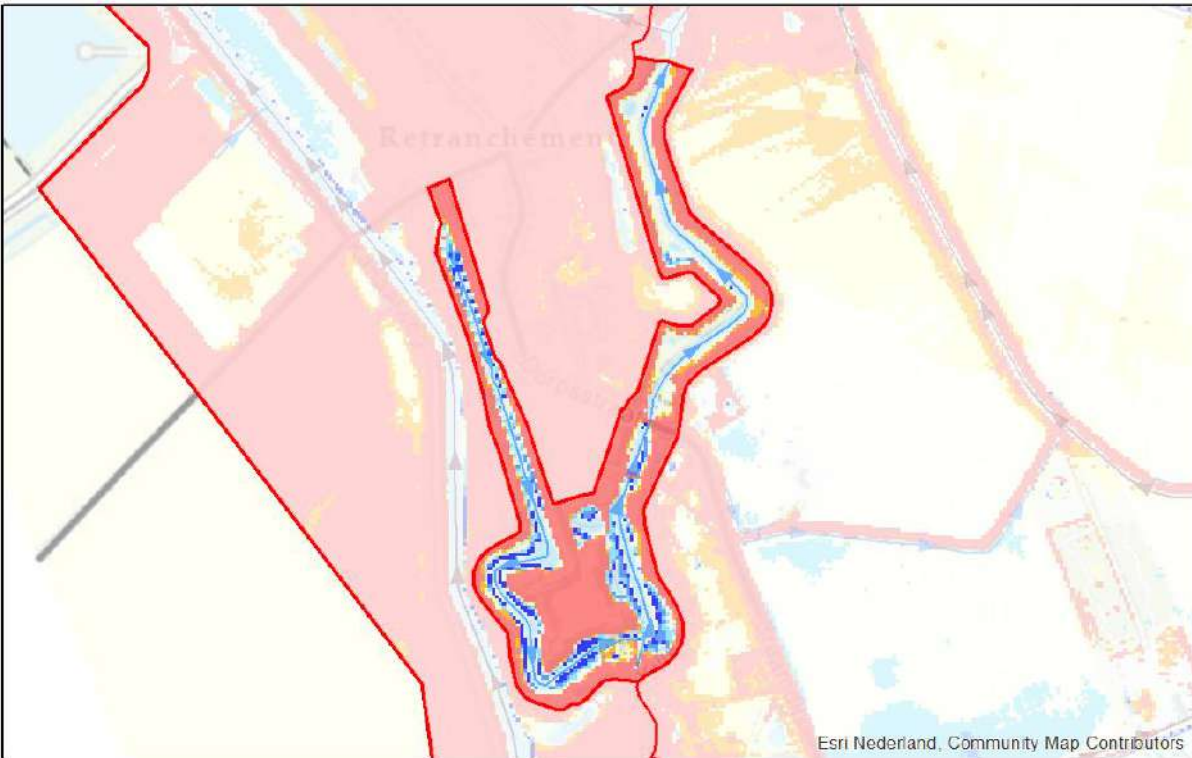
Peilbeheer onder normale omstandigheden (GGOR)		
	Huidige situatie	Voorstel
<b>Streefpeilen</b>		
Streefpeil bij kunstwerk in zomer (m NAP)	-0.40	-0.40
Streefpeil bij kunstwerk in winter (m NAP)	-0.40	-0.40
Ondergrens winterpeil bij kunstwerk (m NAP)	-0.40	-0.40
<b>Toetsing drooglegging</b>		
Oppervlakte te nat bij zomersituatie	11.6 %	
Oppervlakte te droog bij zomersituatie (> 40 cm droger dan optimaal)	61.2 %	
Oppervlakte te nat bij normale wintersituatie	11.9 %	
Oppervlakte te nat bij afvoersituatie in winter	12.2 %	
<b>Afvoersituatie winter, huidige situatie</b>

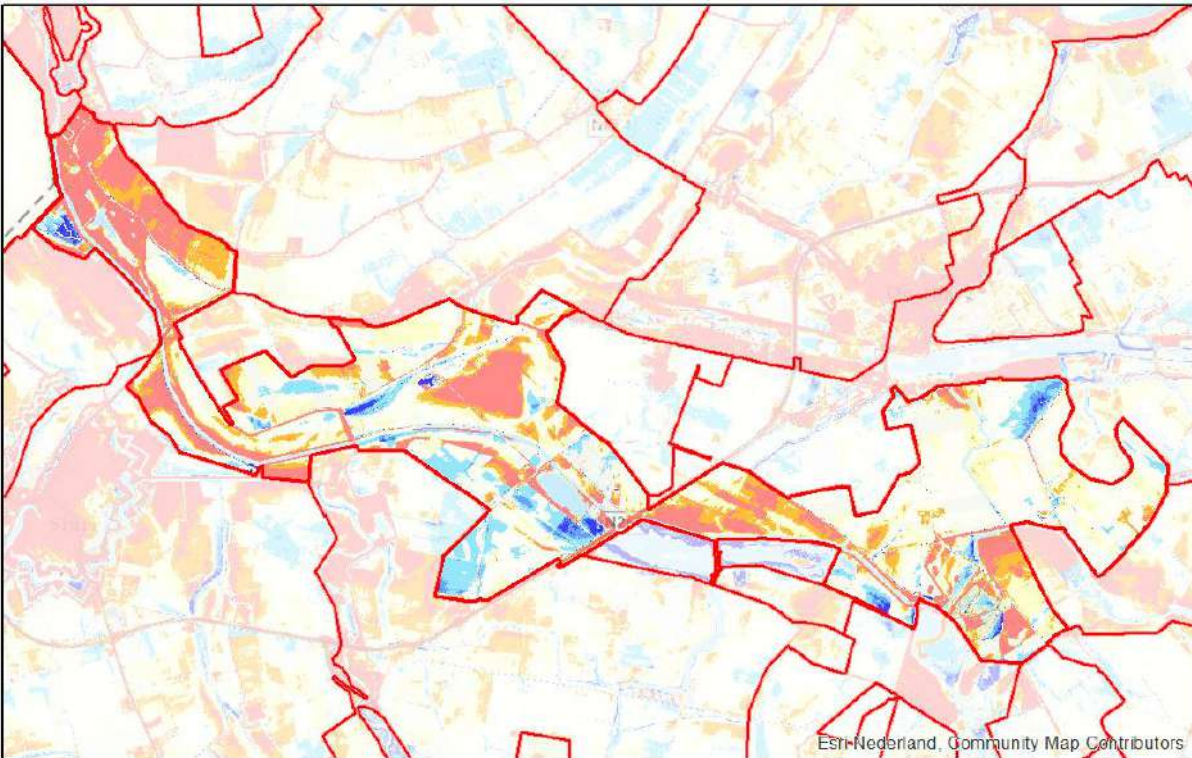
Peilbeheer onder normale omstandigheden (GGOR)		
	Huidige situatie	Voorstel
<b>Streefpeilen</b>		
Streefpeil bij kunstwerk in zomer (m NAP)	-0.55	-0.60
Streefpeil bij kunstwerk in winter (m NAP)	-0.80	-0.80
Ondergrens winterpeil bij kunstwerk (m NAP)	-1.00	-1.00
<b>Toetsing drooglegging</b>		
Oppervlakte te nat bij zomersituatie	11.1 %	
Oppervlakte te droog bij zomersituatie (> 40 cm droger dan optimaal)	46.3 %	
Oppervlakte te nat bij normale wintersituatie	11.9 %	
Oppervlakte te nat bij afvoersituatie in winter	13.8 %	
<b>Afvoersituatie winter, huidige situatie</b>

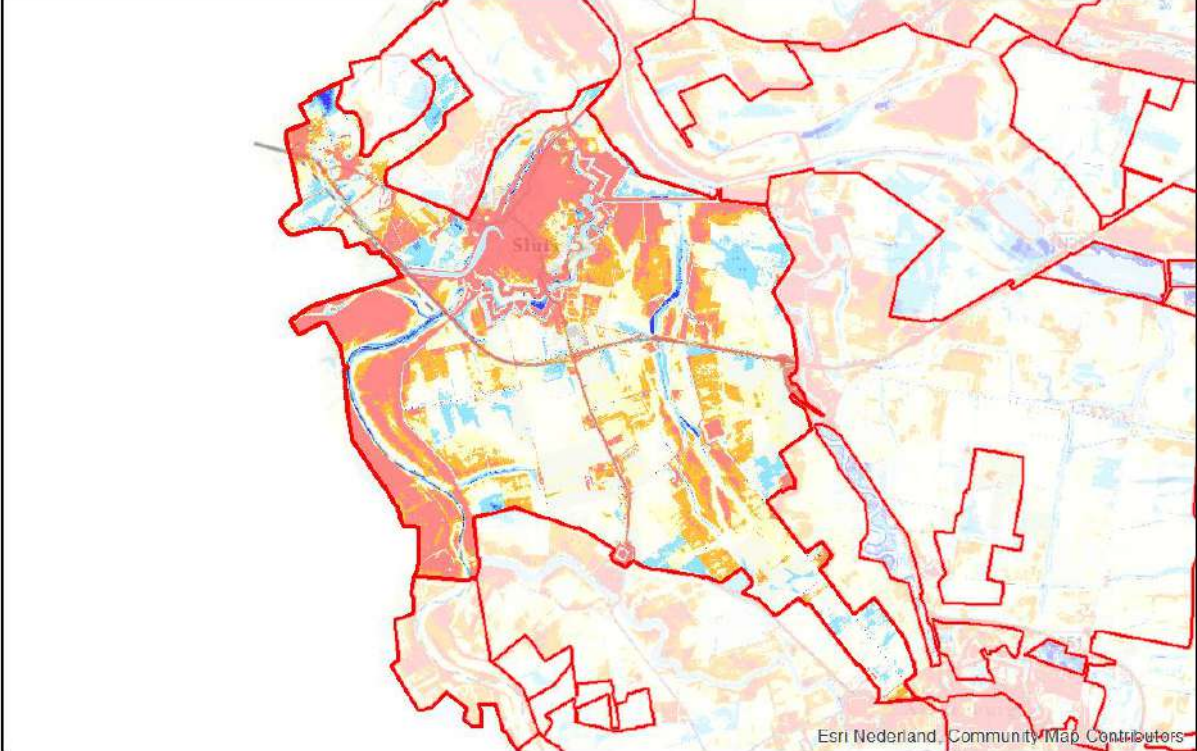
Peilbeheer onder normale omstandigheden (GGOR)		
	Huidige situatie	Voorstel
<b>Streefpeilen</b>		
Streefpeil bij kunstwerk in zomer (m NAP)	-0.55	-0.60
Streefpeil bij kunstwerk in winter (m NAP)	-0.80	-0.80
Ondergrens winterpeil bij kunstwerk (m NAP)	-1.00	-1.00
<b>Toetsing drooglegging</b>		
Oppervlakte te nat bij zomersituatie	10.7 %	
Oppervlakte te droog bij zomersituatie (> 40 cm droger dan optimaal)	44.9 %	
Oppervlakte te nat bij normale wintersituatie	13.0 %	
Oppervlakte te nat bij afvoersituatie in winter	14.4 %	
<b>Afvoersituatie winter, huidige situatie</b>

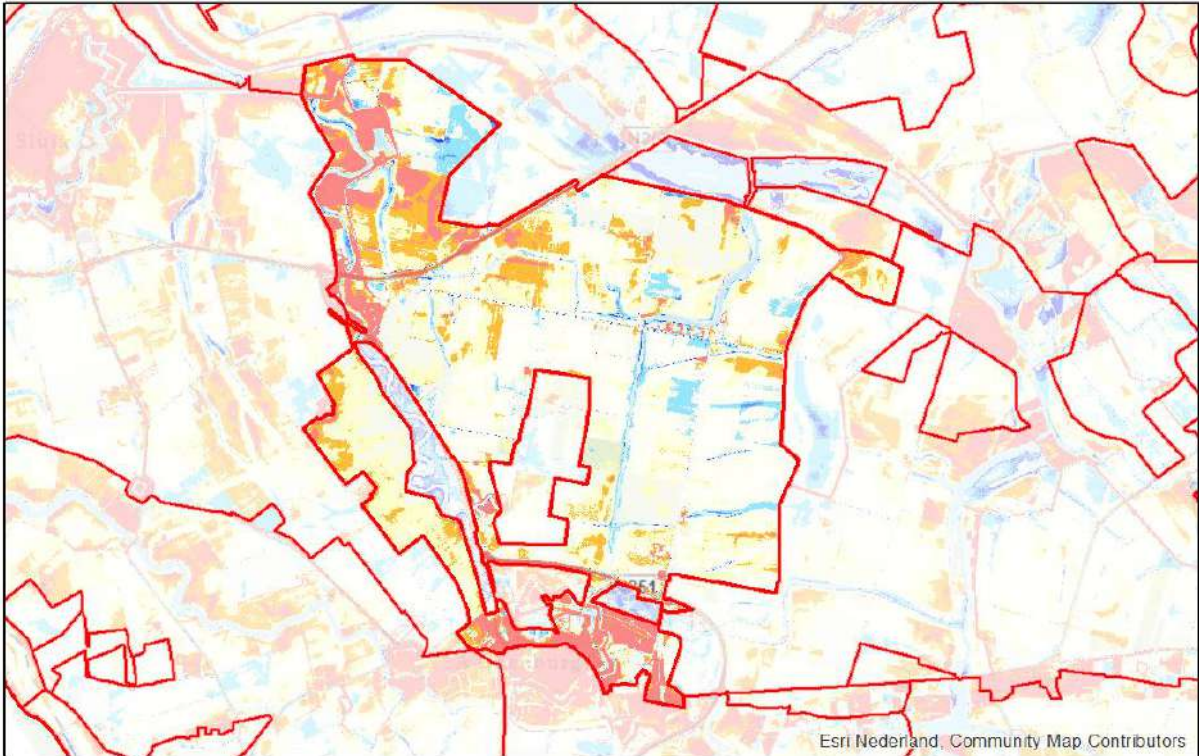
Peilbeheer onder normale omstandigheden (GGOR)		
	Huidige situatie	Voorstel GJP1307 / GJP1320
<b>Streefpeilen</b>		
Streefpeil bij kunstwerk in zomer (m NAP)	-0.55	-0.60 / -0,3
Streefpeil bij kunstwerk in winter (m NAP)	-0.80	-0.80 / -0.5
Ondergrens winterpeil bij kunstwerk (m NAP)	-1.00	-1.00 / -0.5
<b>Toetsing drooglegging</b>		
Oppervlakte te nat bij zomersituatie	7.2 %	
Oppervlakte te droog bij zomersituatie (> 40 cm droger dan optimaal)	45.1 %	
Oppervlakte te nat bij normale wintersituatie	8.4 %	
Oppervlakte te nat bij afvoersituatie in winter	10.1 %	
<b>Afvoersituatie winter, huidige situatie</b>

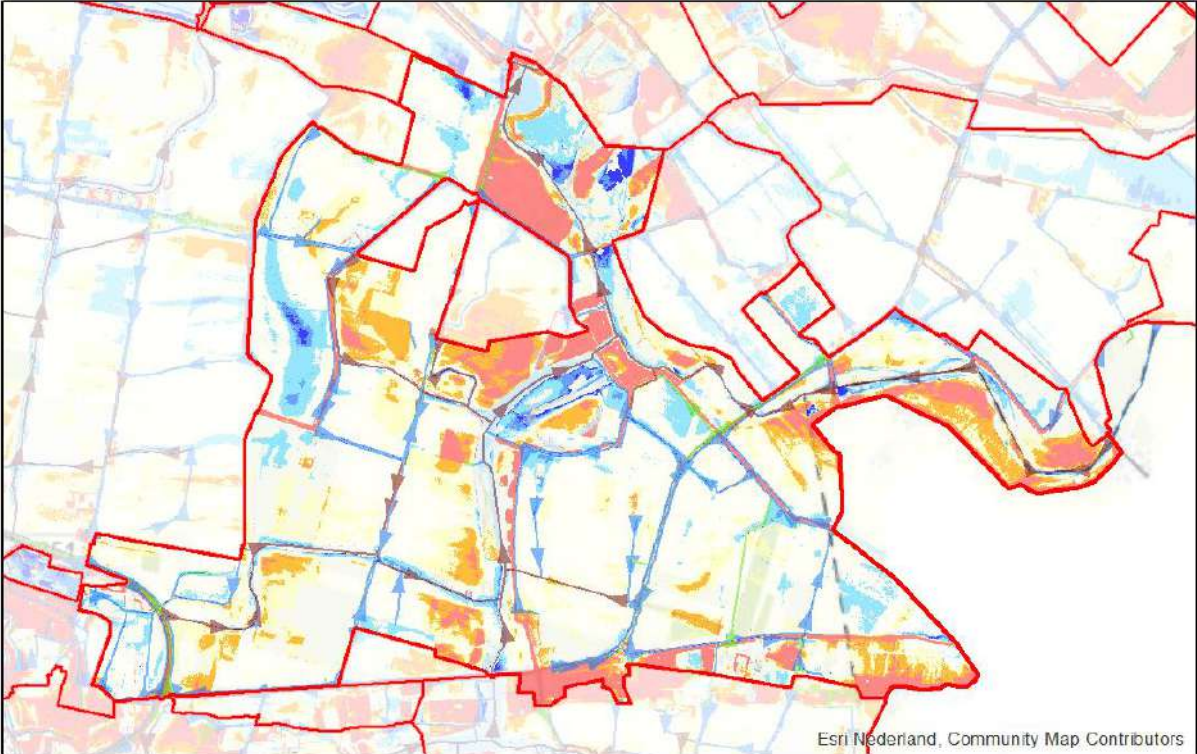
Peilbeheer onder normale omstandigheden (GGOR)		
	Huidige situatie	Voorstel GJP1307 / GJP1350
<b>Streefpeilen</b>		
Streefpeil bij kunstwerk in zomer (m NAP)	-0.55	-0.60 / -0,2
Streefpeil bij kunstwerk in winter (m NAP)	-0.80	-0.80 / -0,4
Ondergrens winterpeil bij kunstwerk (m NAP)	-1.00	-1.00 / -0,4
<b>Toetsing drooglegging</b>		
Oppervlakte te nat bij zomersituatie	8.9 %	
Oppervlakte te droog bij zomersituatie (> 40 cm droger dan optimaal)	41.3 %	
Oppervlakte te nat bij normale wintersituatie	12.0 %	
Oppervlakte te nat bij afvoersituatie in winter	16.4 %	
<b>Afvoersituatie winter, huidige situatie</b>

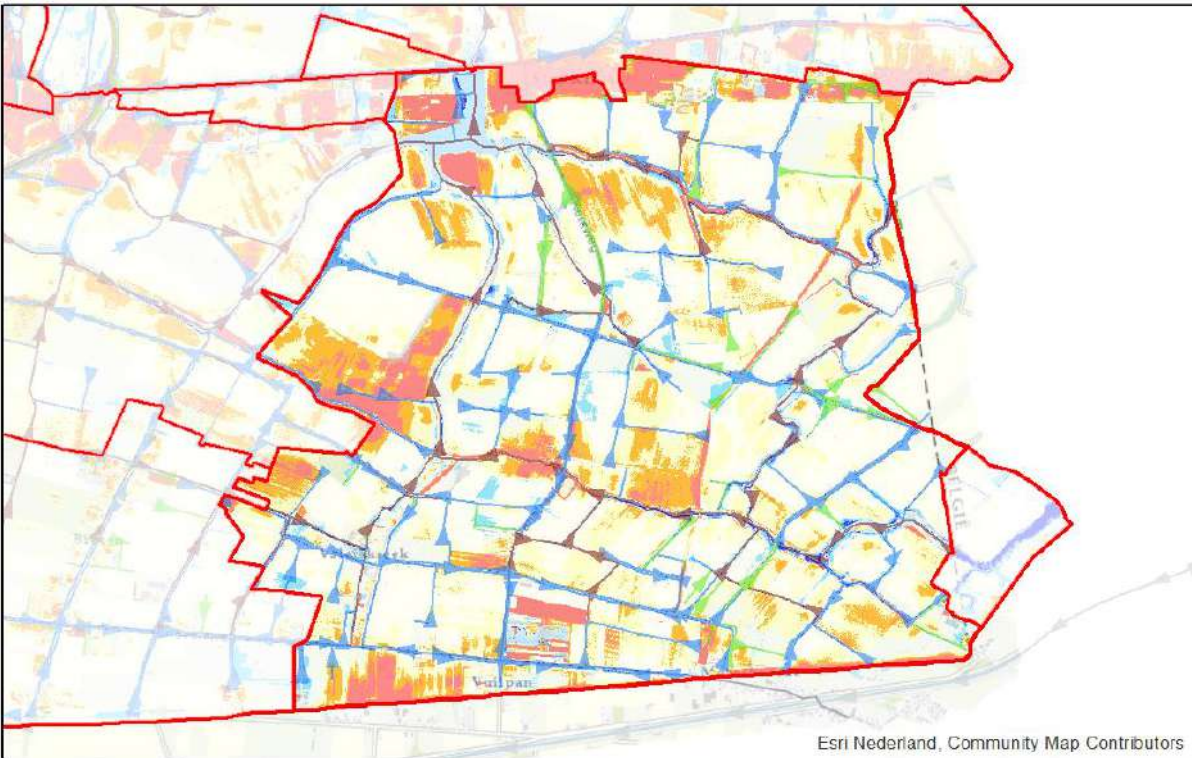
Peilbeheer onder normale omstandigheden (GGOR)		
	Huidige situatie	Voorstel
<b>Streefpeilen</b>		
Streefpeil bij kunstwerk in zomer (m NAP)	-0.20	-0.20
Streefpeil bij kunstwerk in winter (m NAP)	-0.35	-0.35
Ondergrens winterpeil bij kunstwerk (m NAP)	-0.35	-0.35
<b>Toetsing drooglegging</b>		
Oppervlakte te nat bij zomersituatie	9.4 %	
Oppervlakte te droog bij zomersituatie (> 40 cm droger dan optimaal)	34.3 %	
Oppervlakte te nat bij normale wintersituatie	7.3 %	
Oppervlakte te nat bij afvoersituatie in winter	8.3 %	
<b>Afvoersituatie winter, huidige situatie</b>

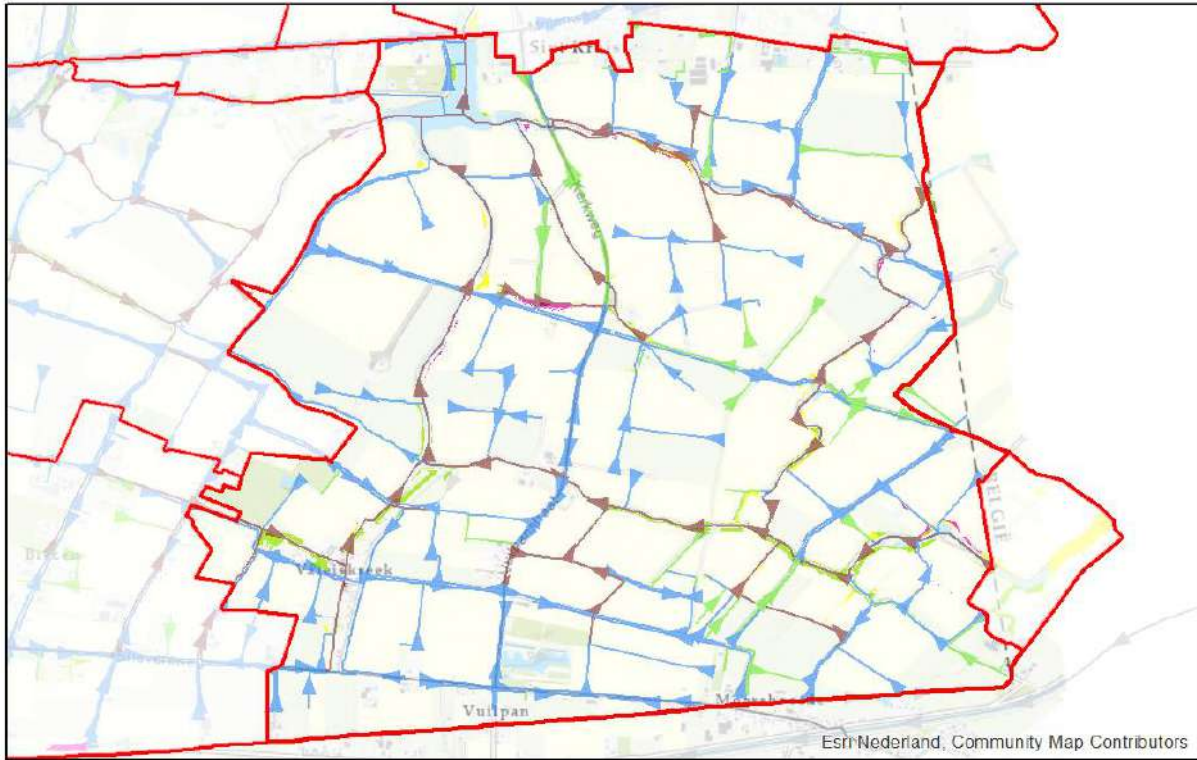
Normoverschrijding extreme afvoersituatie (huidig klimaat)

<b>Afweging extreme omstandigheden</b>
Dit deelpeilgebied faalt in extreme situaties voor overige landbouw (ca. 3,7 ha) en bebouwing (150 m2). Dit wordt mede veroorzaakt door een onjuiste modelschematisatie. Daarom zal in de praktijk de normoverschrijding minder zijn. Een deel van de falende overige landbouw is onderdeel van natuurgebieden St. Kruispolder en de Eekloosche watergang. Deze natuur bevat landbouwactiviteiten, maar hoeven niet te voldoen aan de normen voor landbouw. Mogelijk moet de terreinbeheerder afspraken maken met de pachter over het landgebruik. Overige inundatie vindt meestal plaats langs de randen van de natuurgebieden. De bebouwing ligt buiten de bebouwde kom. Hiervoor geldt een minder strenge norm dan bebouwing binnen de bebouwde kom.
<b>Voorgestelde maatregelen</b>
Er worden geen maatregelen voorgesteld.
<b>Voorgesteld onderzoek</b>
Nader onderzoek naar de resterende opgave, waarbij het effect van het voorgestelde maatregelenpakket is doorgerekend.

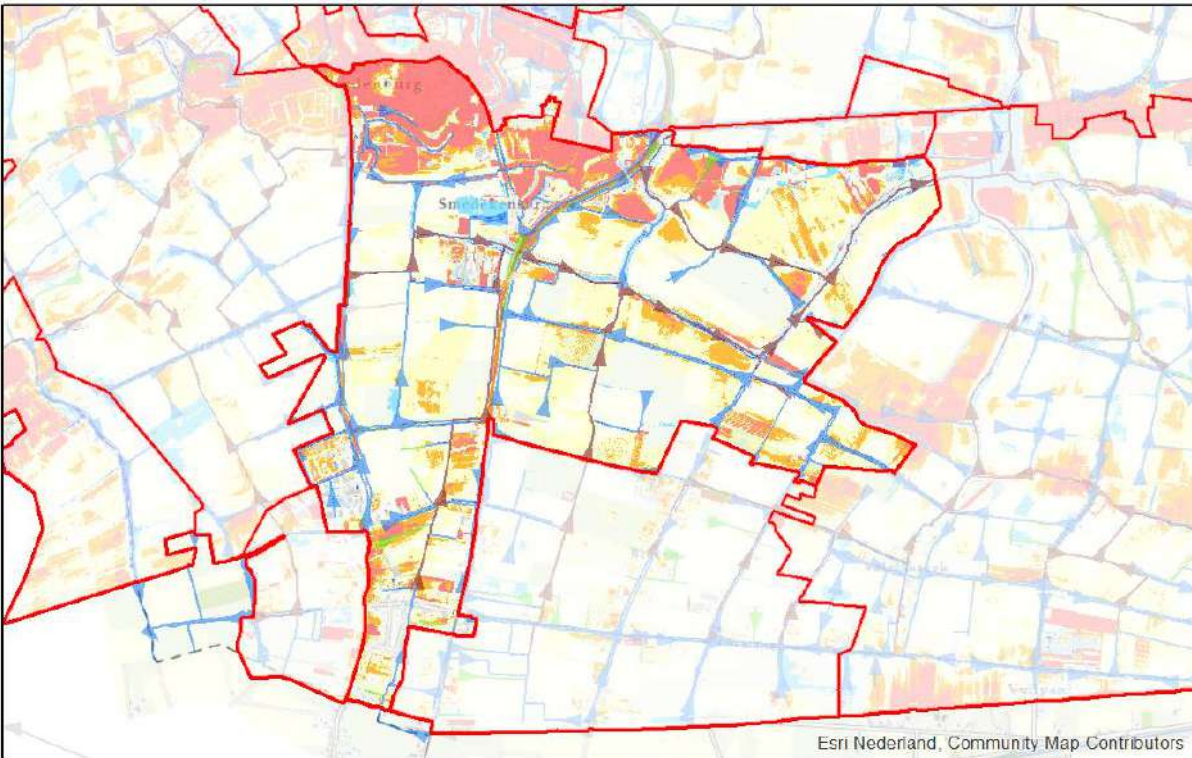
Peilbeheer onder normale omstandigheden (GGOR)		
	Huidige situatie	Voorstel
<b>Streefpeilen</b>		
Streefpeil bij kunstwerk in zomer (m NAP)	-0.20	-0.20
Streefpeil bij kunstwerk in winter (m NAP)	-0.35	-0.35
Ondergrens winterpeil bij kunstwerk (m NAP)	-0.35	-0.35
<b>Toetsing drooglegging</b>		
Oppervlakte te nat bij zomersituatie	5.7 %	
Oppervlakte te droog bij zomersituatie (> 40 cm droger dan optimaal)	40.1 %	
Oppervlakte te nat bij normale wintersituatie	4.4 %	
Oppervlakte te nat bij afvoersituatie in winter	5.1 %	
<b>Afvoersituatie winter, huidige situatie</b>

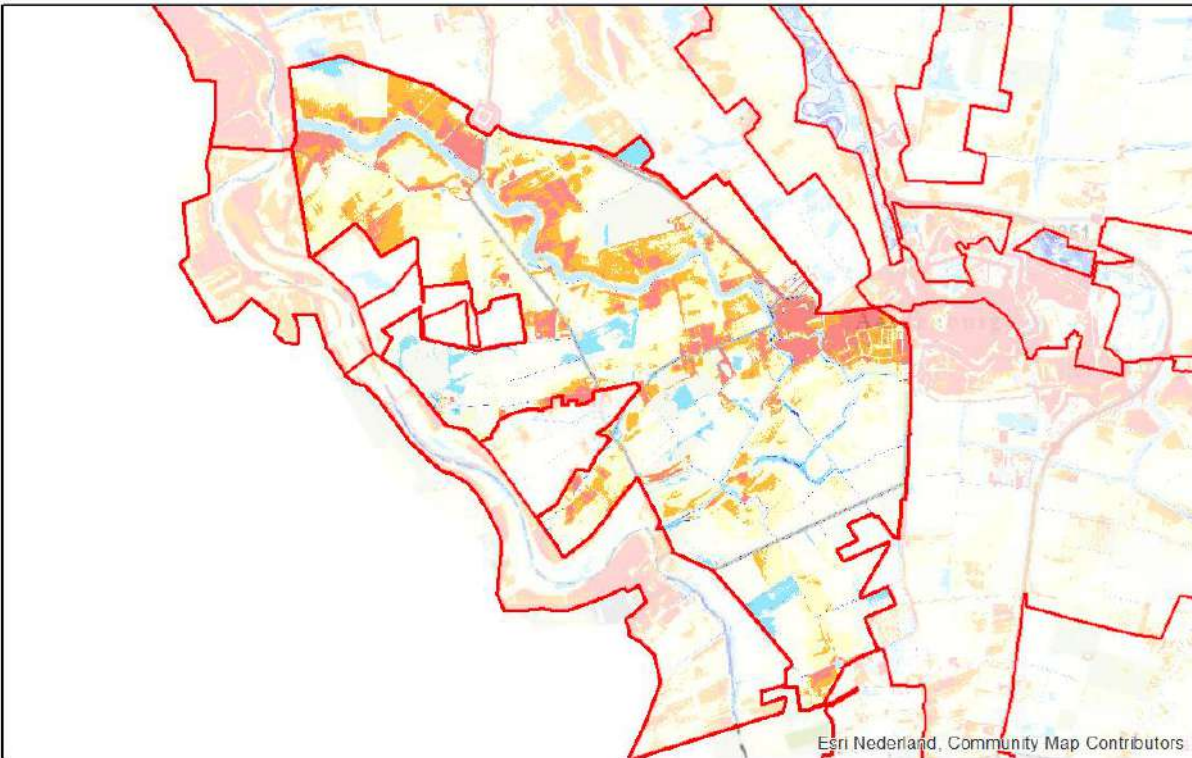
Peilbeheer onder normale omstandigheden (GGOR)		
	Huidige situatie	Voorstel
<b>Streefpeilen</b>		
Streefpeil bij kunstwerk in zomer (m NAP)	-0.20	-0.20
Streefpeil bij kunstwerk in winter (m NAP)	-0.50	-0.50
Ondergrens winterpeil bij kunstwerk (m NAP)	-0.50	-0.50
<b>Toetsing drooglegging</b>		
Oppervlakte te nat bij zomersituatie	12.3 %	
Oppervlakte te droog bij zomersituatie (> 40 cm droger dan optimaal)	18.8 %	
Oppervlakte te nat bij normale wintersituatie	7.3 %	
Oppervlakte te nat bij afvoersituatie in winter	8.9 %	
<b>Afvoersituatie winter, huidige situatie</b>

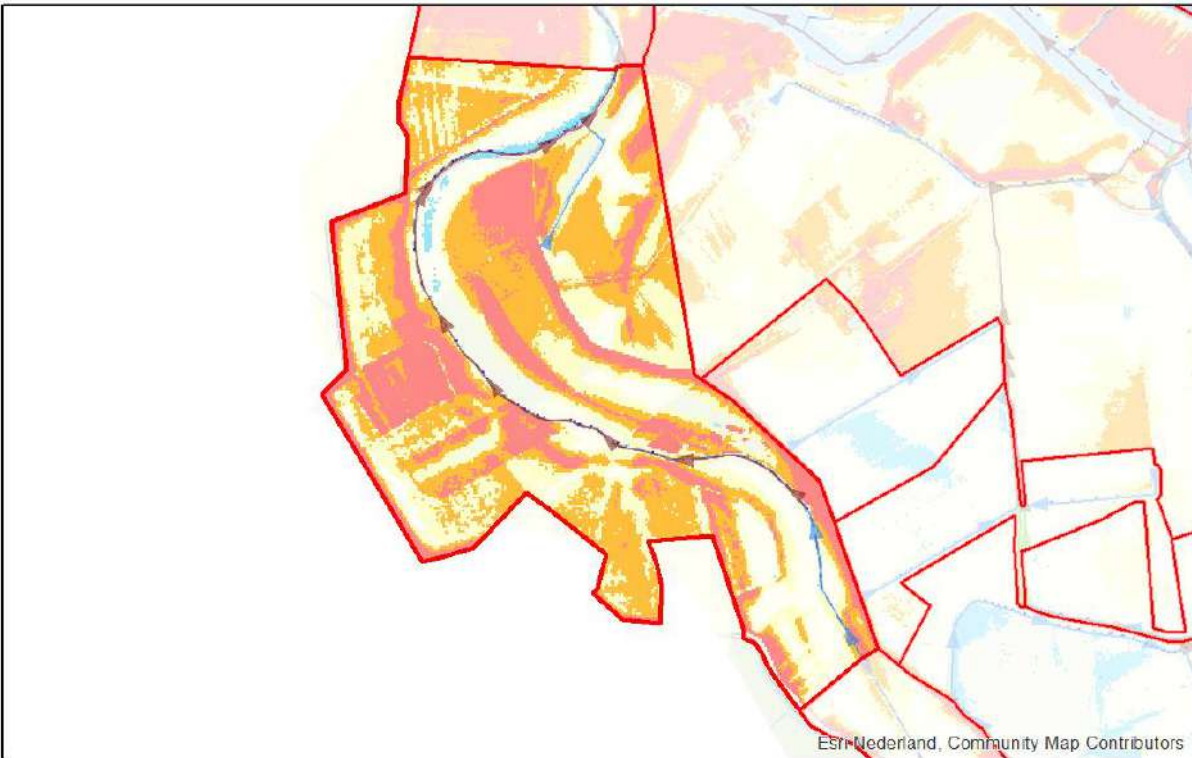
Peilbeheer onder normale omstandigheden (GGOR)		
	Huidige situatie	Voorstel
<b>Streefpeilen</b>		
Streefpeil bij kunstwerk in zomer (m NAP)	+0.20	+0.10
Streefpeil bij kunstwerk in winter (m NAP)	-0.20	-0.10
Ondergrens winterpeil bij kunstwerk (m NAP)	-0.20	-0.10
<b>Toetsing drooglegging</b>		
Oppervlakte te nat bij zomersituatie	13.5 %	
Oppervlakte te droog bij zomersituatie (> 40 cm droger dan optimaal)	16.7 %	
Oppervlakte te nat bij normale wintersituatie	2.2 %	
Oppervlakte te nat bij afvoersituatie in winter	2.4 %	
<b>Afvoersituatie winter, huidige situatie</b>
