# Factsheets per peilgebied

## PWO West Zeeuws-Vlaanderen

### Cadzand

Een factsheet geeft per peilgebied een overzicht weer van de belangrijkste resultaten uit de Planvorming Wateropgave (PWO). De factsheets vormen, als onderdeel van het Hydrologische Onderzoeksrapport West Zeeuws-Vlaanderen, een onderbouwing op het nieuwe peilbesluit.

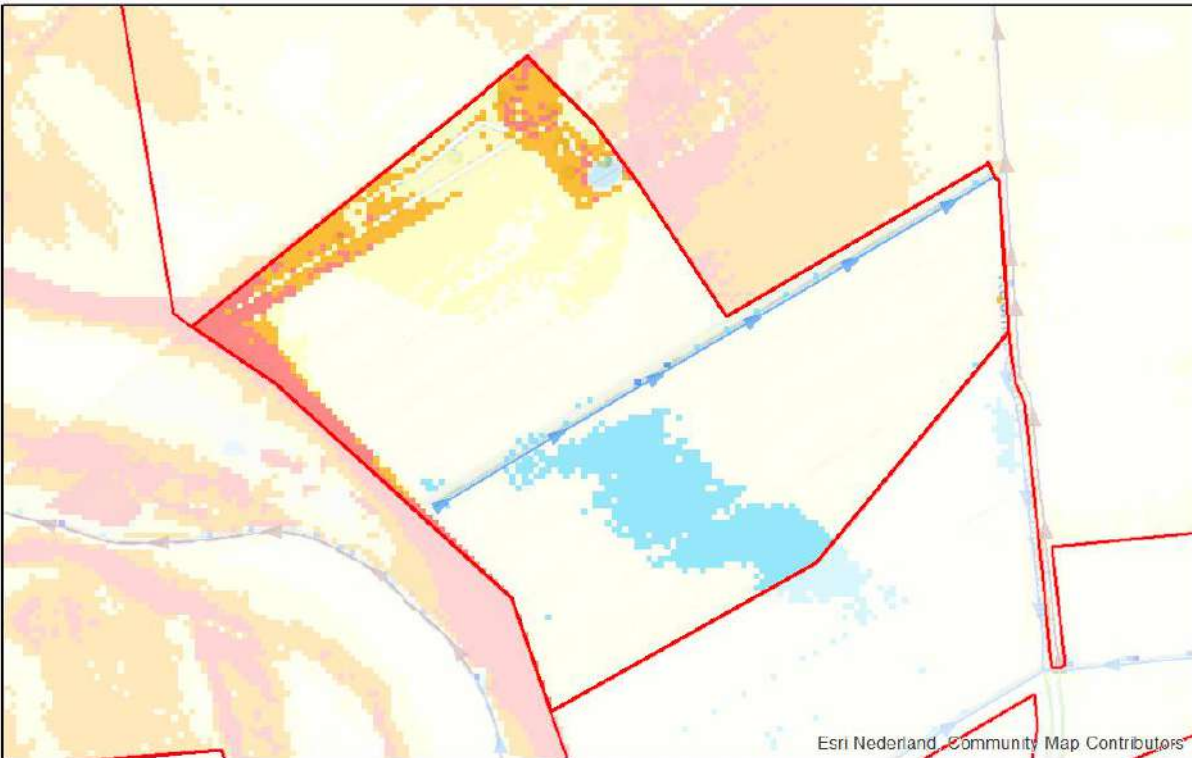
Peilbeheer onder normale omstandigheden (GGOR)		
	Huidige situatie	Voorstel
<b>Streefpeilen</b>		
Streefpeil bij kunstwerk in zomer (m NAP)	+0.05	0.00
Streefpeil bij kunstwerk in winter (m NAP)	+0.05	-0.10
Ondergrens winterpeil bij kunstwerk (m NAP)	+0.05	-0.10
<b>Toetsing drooglegging</b>		
Oppervlakte te nat bij zomersituatie	15.5 %	
Oppervlakte te droog bij zomersituatie (> 40 cm droger dan optimaal)	24.2 %	
Oppervlakte te nat bij normale wintersituatie	15.2 %	
Oppervlakte te nat bij afvoersituatie in winter	18.6 %	
<b>Afvoersituatie winter, huidige situatie</b>

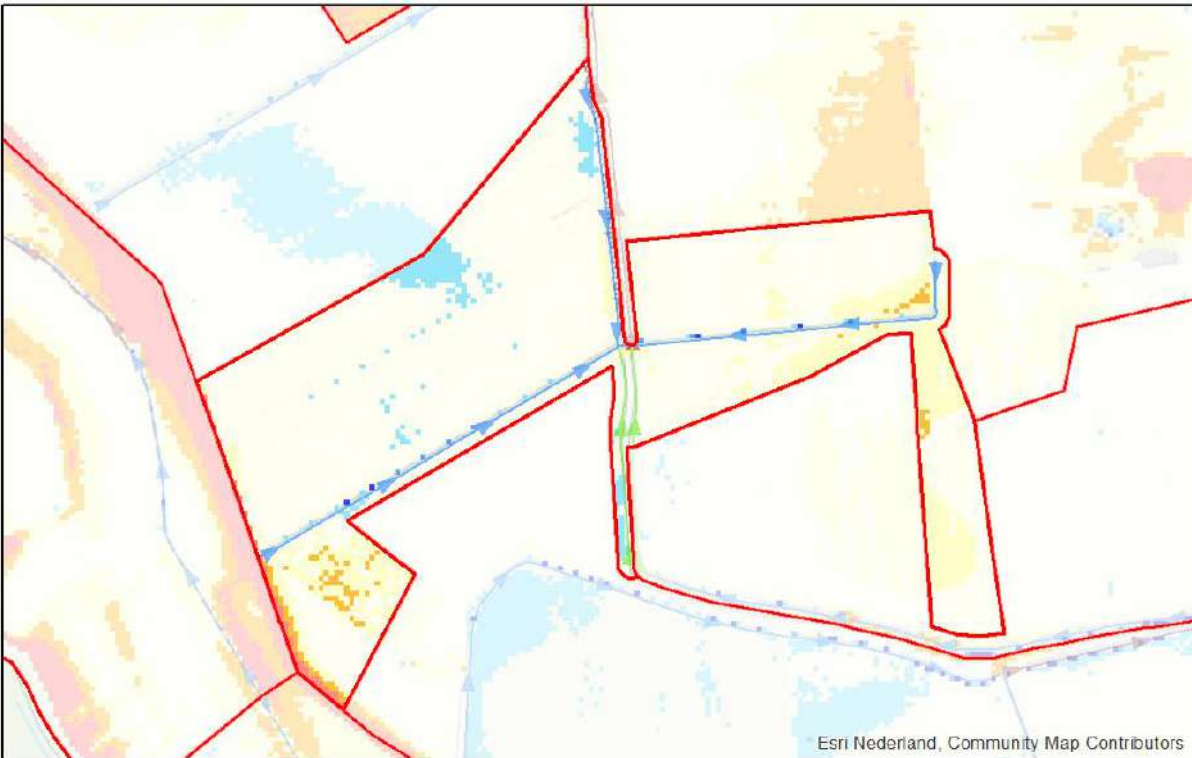
Peilbeheer onder normale omstandigheden (GGOR)		
	Huidige situatie	Voorstel
<b>Streefpeilen</b>		
Streefpeil bij kunstwerk in zomer (m NAP)	0.00	0.00
Streefpeil bij kunstwerk in winter (m NAP)	0.00	-0.10
Ondergrens winterpeil bij kunstwerk (m NAP)	0.00	-0.10
<b>Toetsing drooglegging</b>		
Oppervlakte te nat bij zomersituatie	10.6 %	
Oppervlakte te droog bij zomersituatie (> 40 cm droger dan optimaal)	9.4 %	
Oppervlakte te nat bij normale wintersituatie	9.9 %	
Oppervlakte te nat bij afvoersituatie in winter	13.9 %	
<b>Afvoersituatie winter, huidige situatie</b>

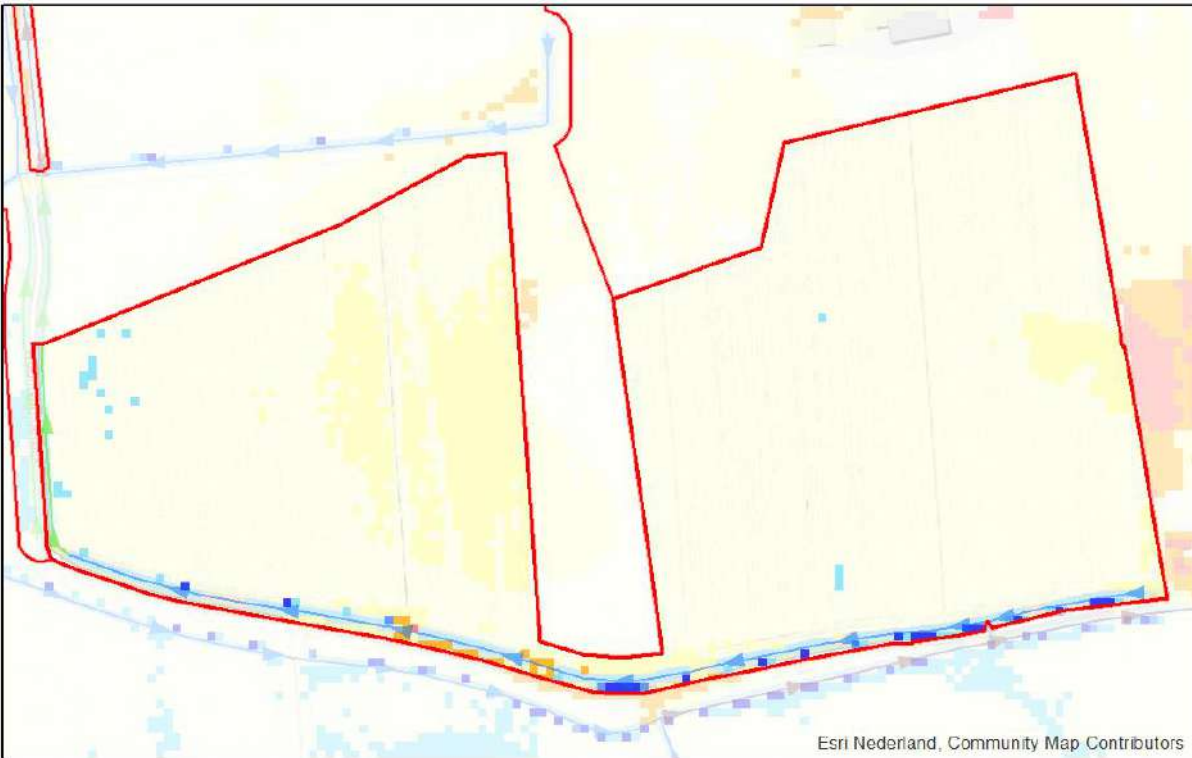
Peilbeheer onder normale omstandigheden (GGOR)		
	Huidige situatie	Voorstel
<b>Streefpeilen</b>		
Streefpeil bij kunstwerk in zomer (m NAP)	+0.20	+0.20
Streefpeil bij kunstwerk in winter (m NAP)	+0.20	+0.20
Ondergrens winterpeil bij kunstwerk (m NAP)	+0.20	+0.20
<b>Toetsing drooglegging</b>		
Oppervlakte te nat bij zomersituatie	5.9 %	
Oppervlakte te droog bij zomersituatie (> 40 cm droger dan optimaal)	15.5 %	
Oppervlakte te nat bij normale wintersituatie	5.9 %	
Oppervlakte te nat bij afvoersituatie in winter	8.2 %	
<b>Afvoersituatie winter, huidige situatie</b>

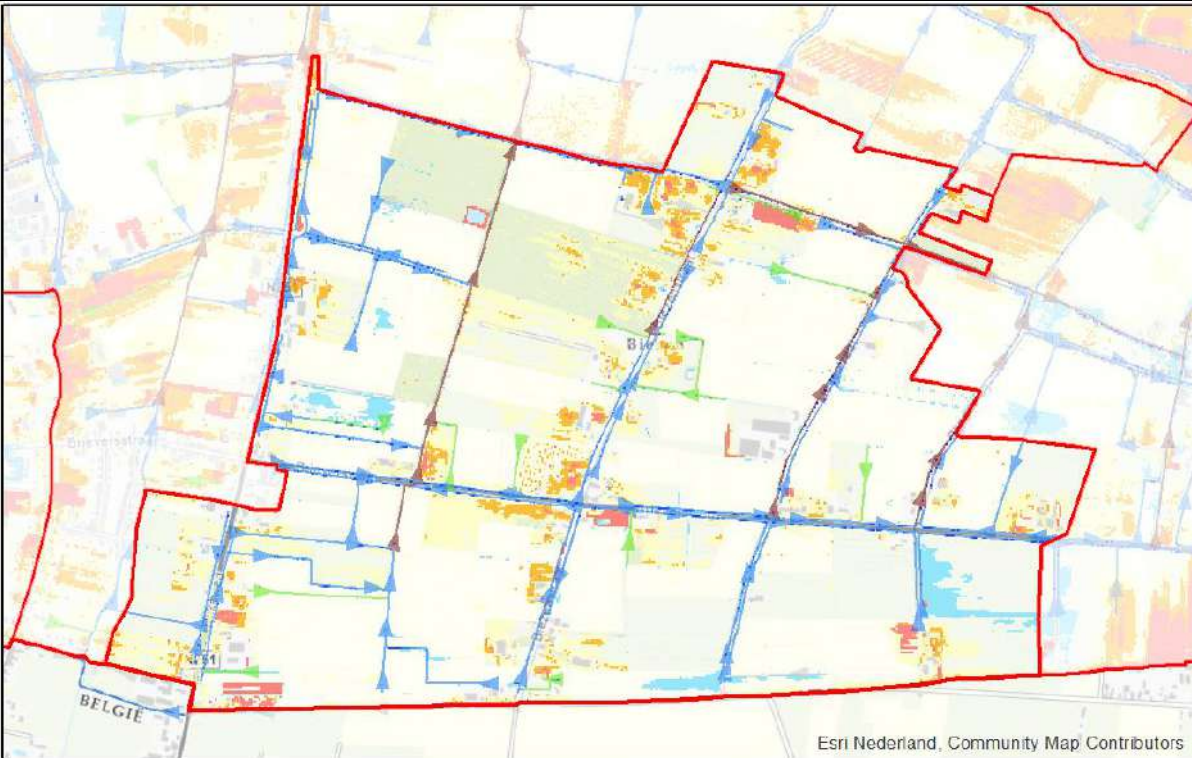
Peilbeheer onder normale omstandigheden (GGOR)		
	Huidige situatie	Voorstel
<b>Streefpeilen</b>		
Streefpeil bij kunstwerk in zomer (m NAP)	+0.40	+0.40
Streefpeil bij kunstwerk in winter (m NAP)	+0.20	+0.20
Ondergrens winterpeil bij kunstwerk (m NAP)	+0.20	+0.20
<b>Toetsing drooglegging</b>		
Oppervlakte te nat bij zomersituatie	8.0 %	
Oppervlakte te droog bij zomersituatie (> 40 cm droger dan optimaal)	16.9 %	
Oppervlakte te nat bij normale wintersituatie	7.8 %	
Oppervlakte te nat bij afvoersituatie in winter	8.1 %	
<b>Afvoersituatie winter, huidige situatie</b>

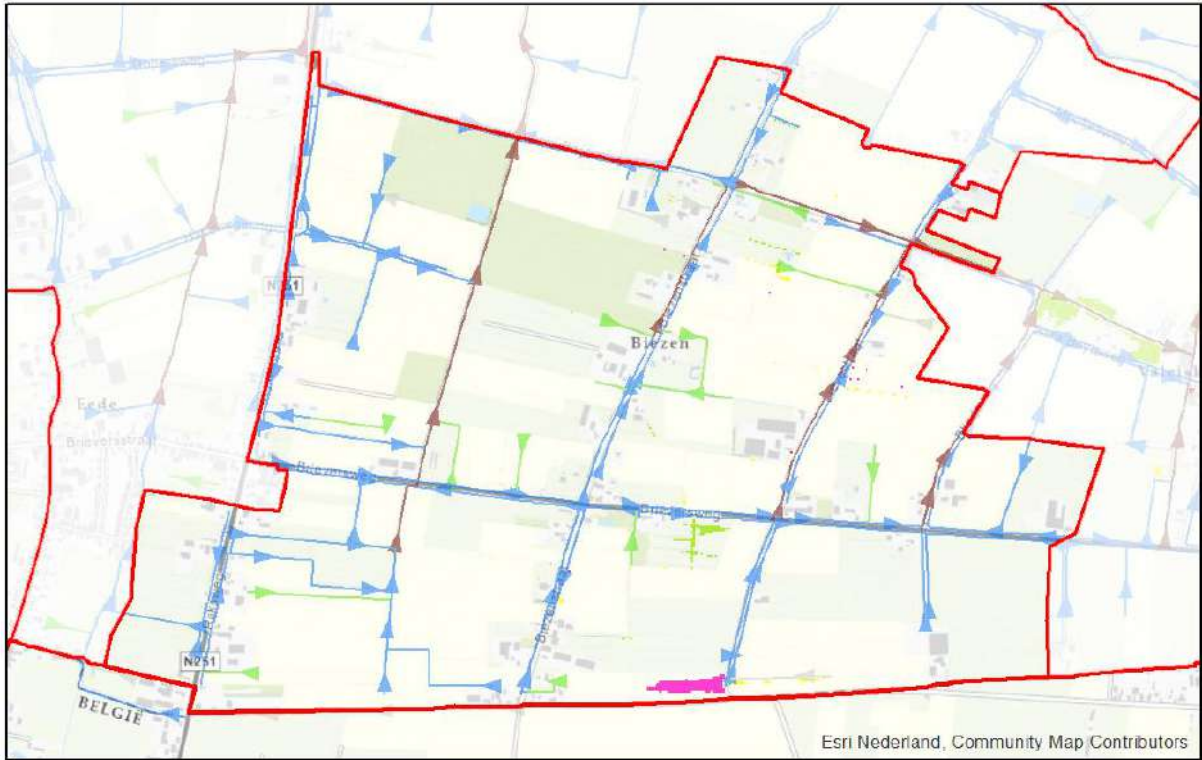
Normoverschrijding extreme afvoersituatie (huidig klimaat)

Dit peilgebied faalt in extreme situaties voor hoogwaardige land- en tuinbouw (ca. 0,1 ha) en bebouwing (50 m2). Dit wordt mede veroorzaakt door een onjuiste modelschematisatie. Daarom zal in de praktijk de normoverschrijding minder zijn. In de berekening is geen rekening gehouden met alle mogelijke afvoerroutes in dit gebied (de lekken). De bebouwing ligt buiten de bebouwde kom. Hiervoor geldt een minder strenge norm dan bebouwing binnen de bebouwde kom.

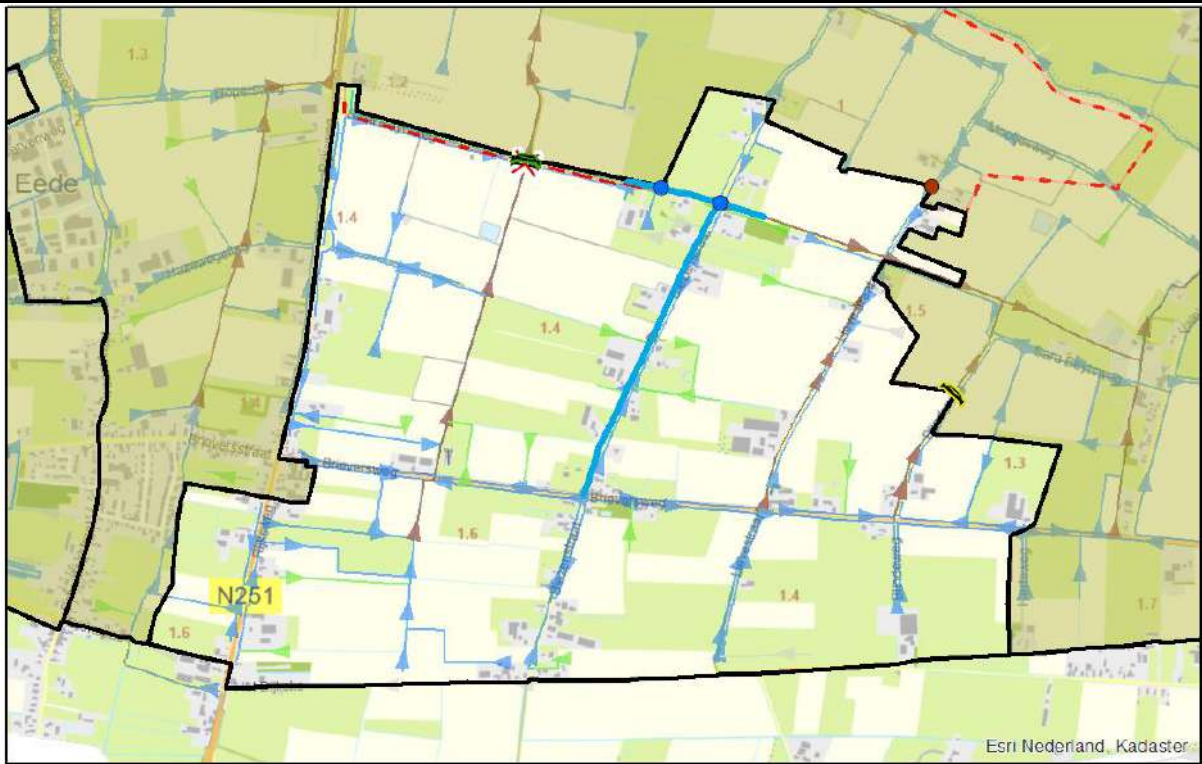
Maatregelen en voorgesteld nader onderzoek

oostelijke stuw (KST889) wordt vernieuwd, om de afvoercapaciteit te verbeteren. Duiker KDU51219 wordt afgedicht om het weglekken te voorkomen. Langs de Sara Beytsweg worden een waterloop en twee duikers verruimd om de afvoer te verbeteren. Langs de Biezenstraat wordt dammensanering voorgesteld om de afvoer te verbeteren.

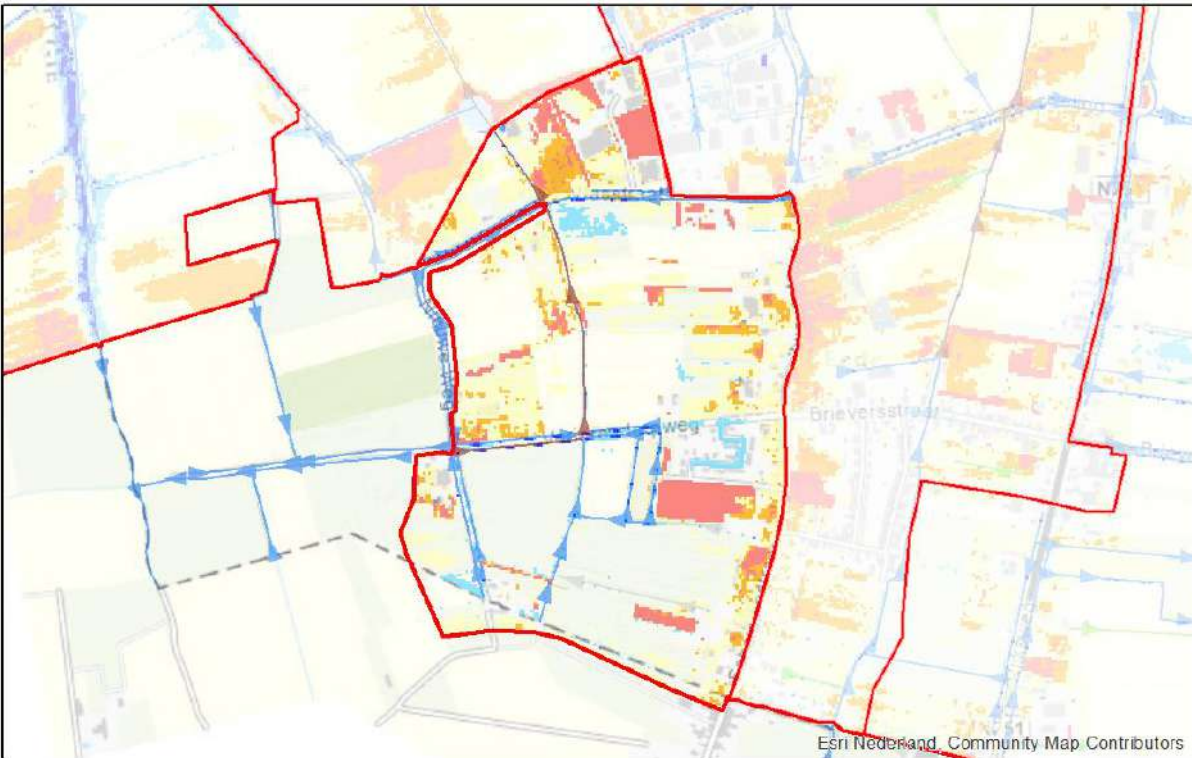
Peilbeheer onder normale omstandigheden (GGOR)		
	Huidige situatie	Voorstel
<b>Streefpeilen</b>		
Streefpeil bij kunstwerk in zomer (m NAP)	+0.40	+0.40
Streefpeil bij kunstwerk in winter (m NAP)	+0.30	+0.30
Ondergrens winterpeil bij kunstwerk (m NAP)	+0.30	+0.30
<b>Toetsing drooglegging</b>		
Oppervlakte te nat bij zomersituatie	12.7 %	
Oppervlakte te droog bij zomersituatie (> 40 cm droger dan optimaal)	25.0 %	
Oppervlakte te nat bij normale wintersituatie	7.9 %	
Oppervlakte te nat bij afvoersituatie in winter	8.1 %	
<b>Afvoersituatie winter, huidige situatie</b>

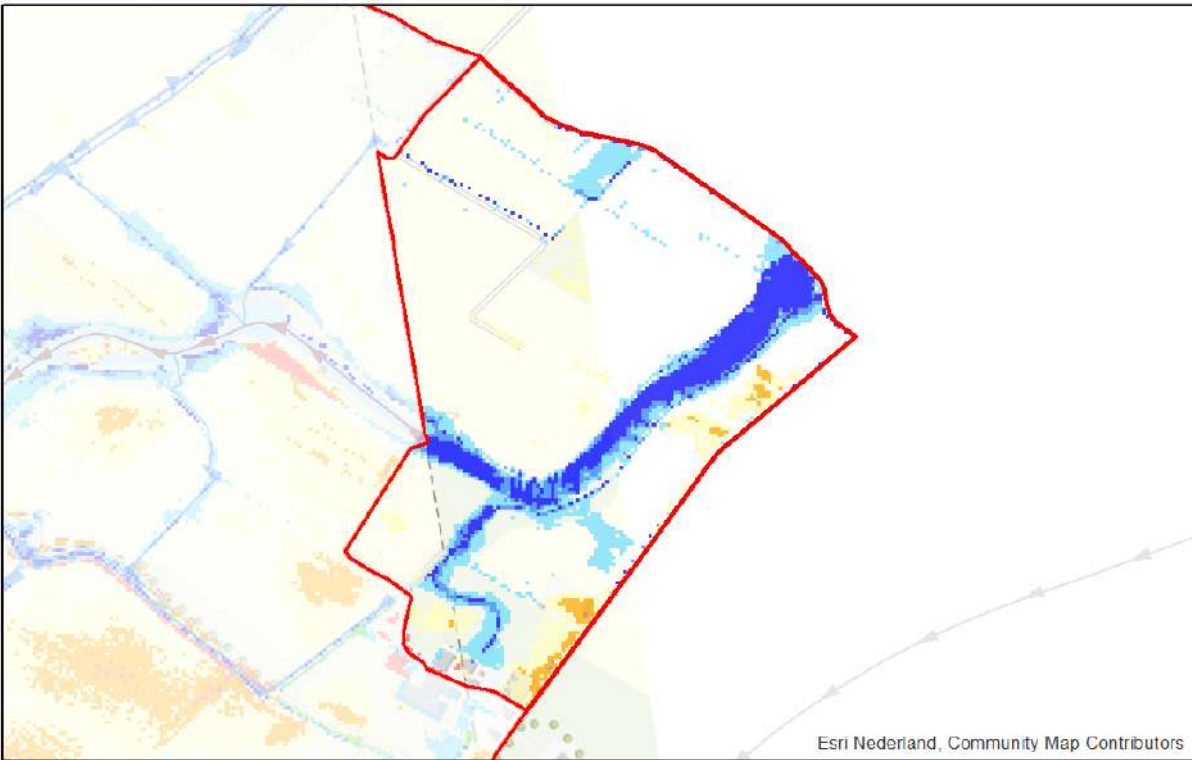
Peilbeheer onder normale omstandigheden (GGOR)		
	Huidige situatie	Voorstel
<b>Streefpeilen</b>		
Streefpeil bij kunstwerk in zomer (m NAP)	0.00	0.00
Streefpeil bij kunstwerk in winter (m NAP)	-0.30	-0.30
Ondergrens winterpeil bij kunstwerk (m NAP)	-0.30	-0.30
<b>Toetsing drooglegging</b>		
Oppervlakte te nat bij zomersituatie	41.2 %	
Oppervlakte te droog bij zomersituatie (> 40 cm droger dan optimaal)	3.3 %	
Oppervlakte te nat bij normale wintersituatie	22.9 %	
Oppervlakte te nat bij afvoersituatie in winter	24.7 %	
<b>Afvoersituatie winter, huidige situatie</b>

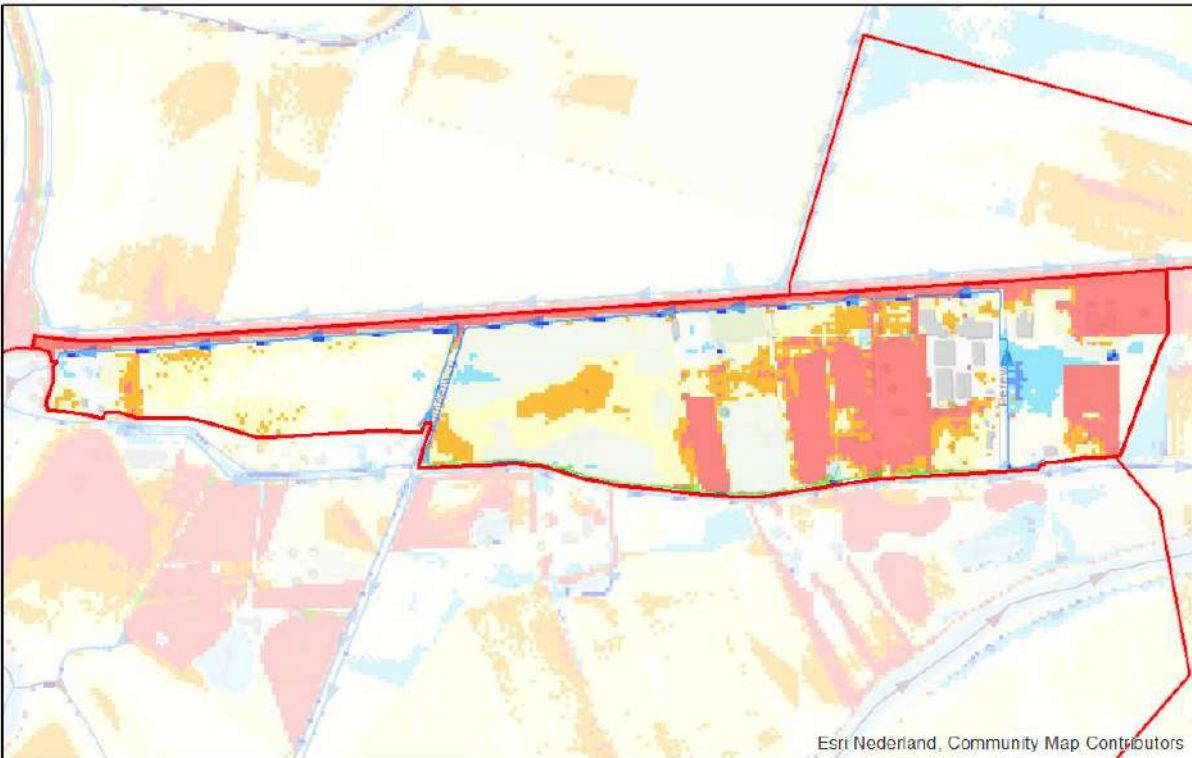
Peilbeheer onder normale omstandigheden (GGOR)		
	Huidige situatie	Voorstel
<b>Streefpeilen</b>		
Streefpeil bij kunstwerk in zomer (m NAP)	+0.30	+0.30
Streefpeil bij kunstwerk in winter (m NAP)	0.00	0.00
Ondergrens winterpeil bij kunstwerk (m NAP)	0.00	0.00
<b>Toetsing drooglegging</b>		
Oppervlakte te nat bij zomersituatie	8.7 %	
Oppervlakte te droog bij zomersituatie (> 40 cm droger dan optimaal)	51.5 %	
Oppervlakte te nat bij normale wintersituatie	7.6 %	
Oppervlakte te nat bij afvoersituatie in winter	7.8 %	
<b>Afvoersituatie winter, huidige situatie</b>

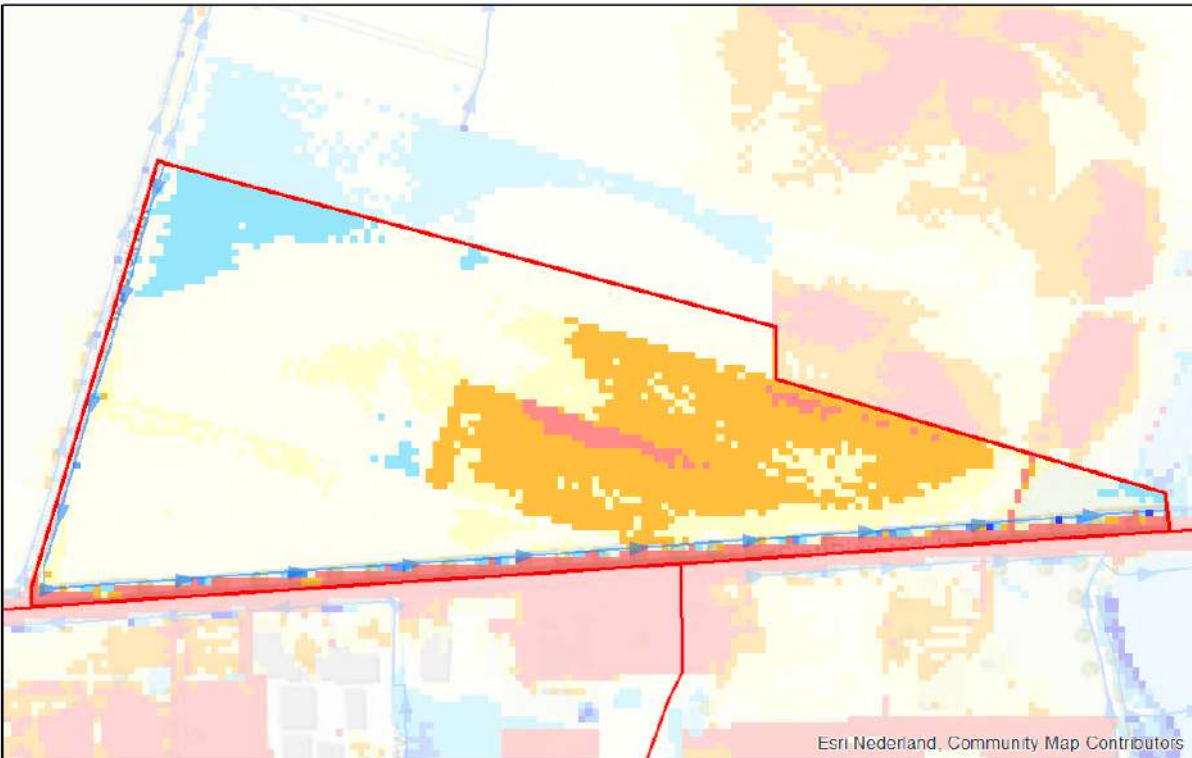
Peilbeheer onder normale omstandigheden (GGOR)		
	Huidige situatie	Voorstel
<b>Streefpeilen</b>		
Streefpeil bij kunstwerk in zomer (m NAP)	+0.10	+0.10
Streefpeil bij kunstwerk in winter (m NAP)	-0.30	-0.10
Ondergrens winterpeil bij kunstwerk (m NAP)	-0.30	-0.10
<b>Toetsing drooglegging</b>		
Oppervlakte te nat bij zomersituatie	11.6 %	
Oppervlakte te droog bij zomersituatie (> 40 cm droger dan optimaal)	25.0 %	
Oppervlakte te nat bij normale wintersituatie	9.8 %	
Oppervlakte te nat bij afvoersituatie in winter	9.8 %	
<b>Afvoersituatie winter, huidige situatie</b>

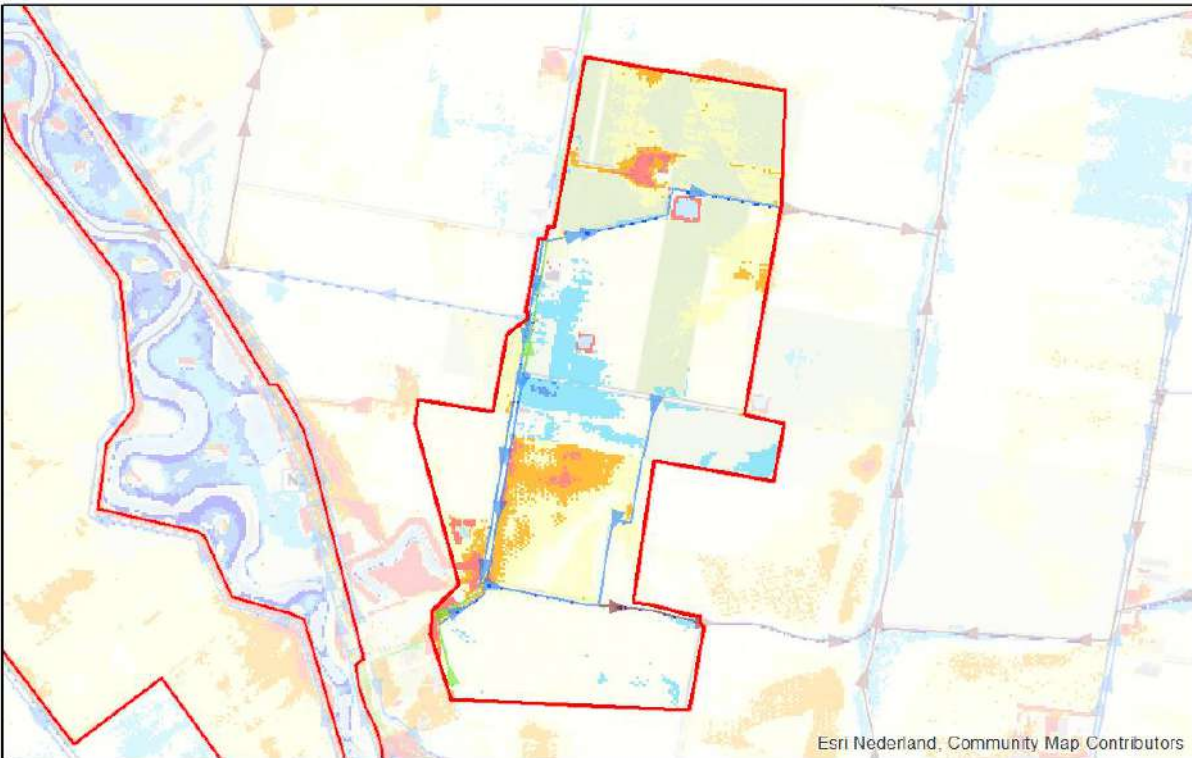
Peilbeheer onder normale omstandigheden (GGOR)		
	Huidige situatie	Voorstel
<b>Streefpeilen</b>		
Streefpeil bij kunstwerk in zomer (m NAP)	0.00	-0.10
Streefpeil bij kunstwerk in winter (m NAP)	-0.40	-0.30
Ondergrens winterpeil bij kunstwerk (m NAP)	-0.40	-0.30
<b>Toetsing drooglegging</b>		
Oppervlakte te nat bij zomersituatie	31.1 %	
Oppervlakte te droog bij zomersituatie (> 40 cm droger dan optimaal)	4.2 %	
Oppervlakte te nat bij normale wintersituatie	15.5 %	
Oppervlakte te nat bij afvoersituatie in winter	16.9 %	
<b>Afvoersituatie winter, huidige situatie</b>

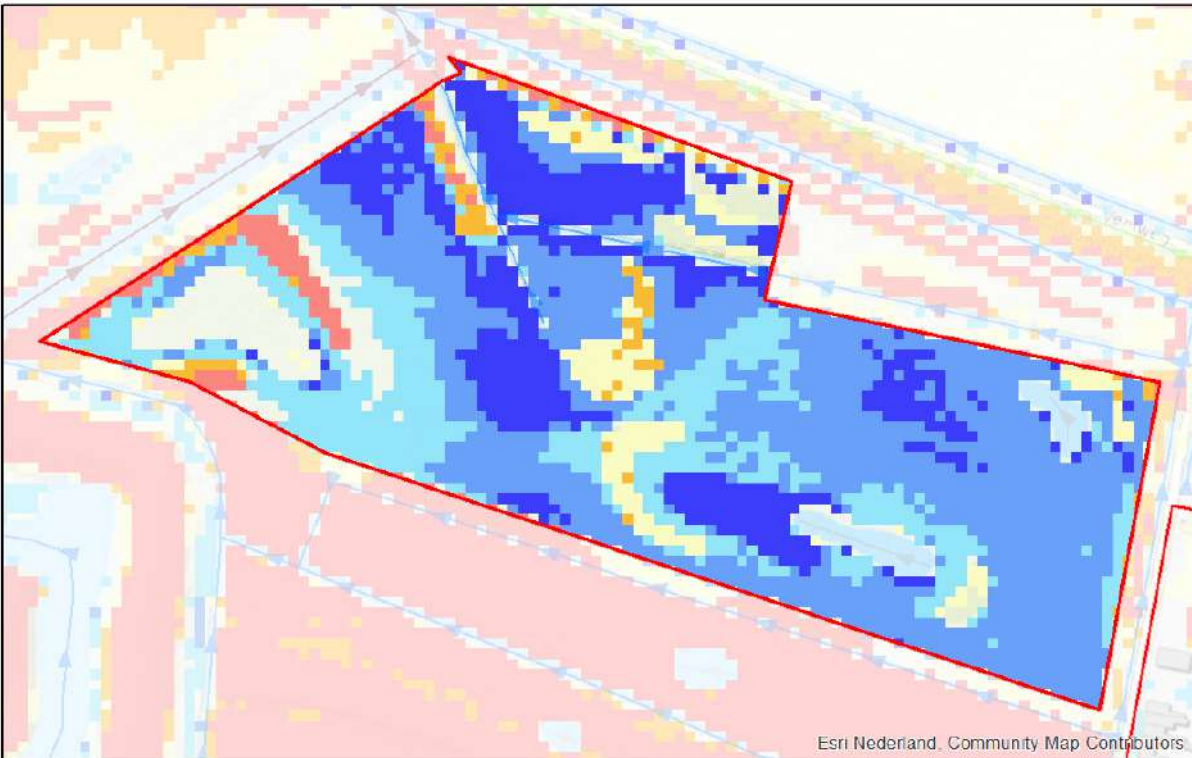
Peilbeheer onder normale omstandigheden (GGOR)		
	Huidige situatie	Voorstel
<b>Streefpeilen</b>		
Streefpeil bij kunstwerk in zomer (m NAP)	+0.50	+0.70
Streefpeil bij kunstwerk in winter (m NAP)	+0.50	+0.70
Ondergrens winterpeil bij kunstwerk (m NAP)	+0.50	+0.70
<b>Toetsing drooglegging</b>		
Oppervlakte te nat bij zomersituatie	80.0 %	
Oppervlakte te droog bij zomersituatie (> 40 cm droger dan optimaal)	7.3 %	
Oppervlakte te nat bij normale wintersituatie	80.0 %	
Oppervlakte te nat bij afvoersituatie in winter	80.0 %	
<b>Afvoersituatie winter, huidige situatie</b>

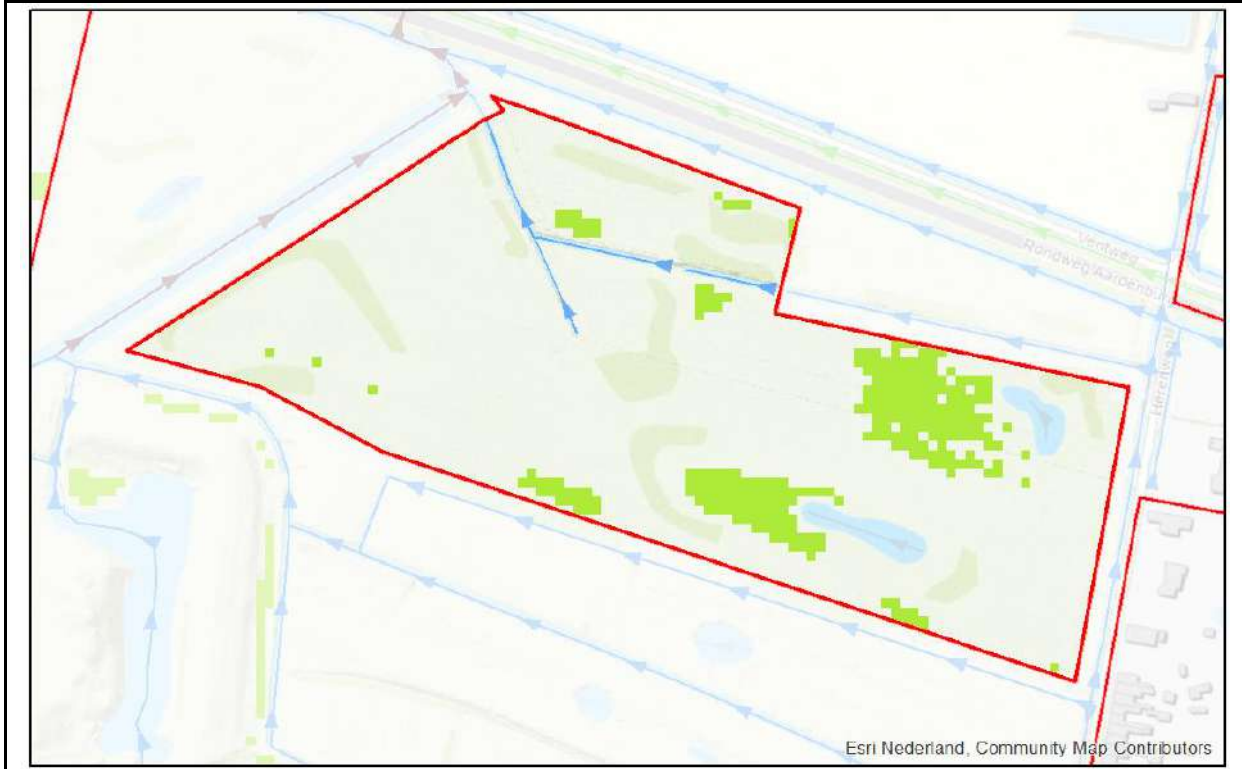
Normoverschrijding extreme afvoersituatie (huidig klimaat)

<b>Afweging extreme omstandigheden</b>
Dit peilgebied faalt in extreme situaties voor overige landbouw (ca. 0,6 ha). Dit peilgebied is onderdeel van natuurgebied Aardenburg. Deze natuur bevat landbouwactiviteiten, maar hoeven niet te voldoen aan de normen voor landbouw. Mogelijk moet de terreinbeheerder afspraken maken met de pachter over het landgebruik.
<b>Voorgestelde maatregelen</b>
Er worden geen maatregelen voorgesteld.
<b>Voorgesteld onderzoek</b>
Er wordt geen onderzoek voorgesteld.

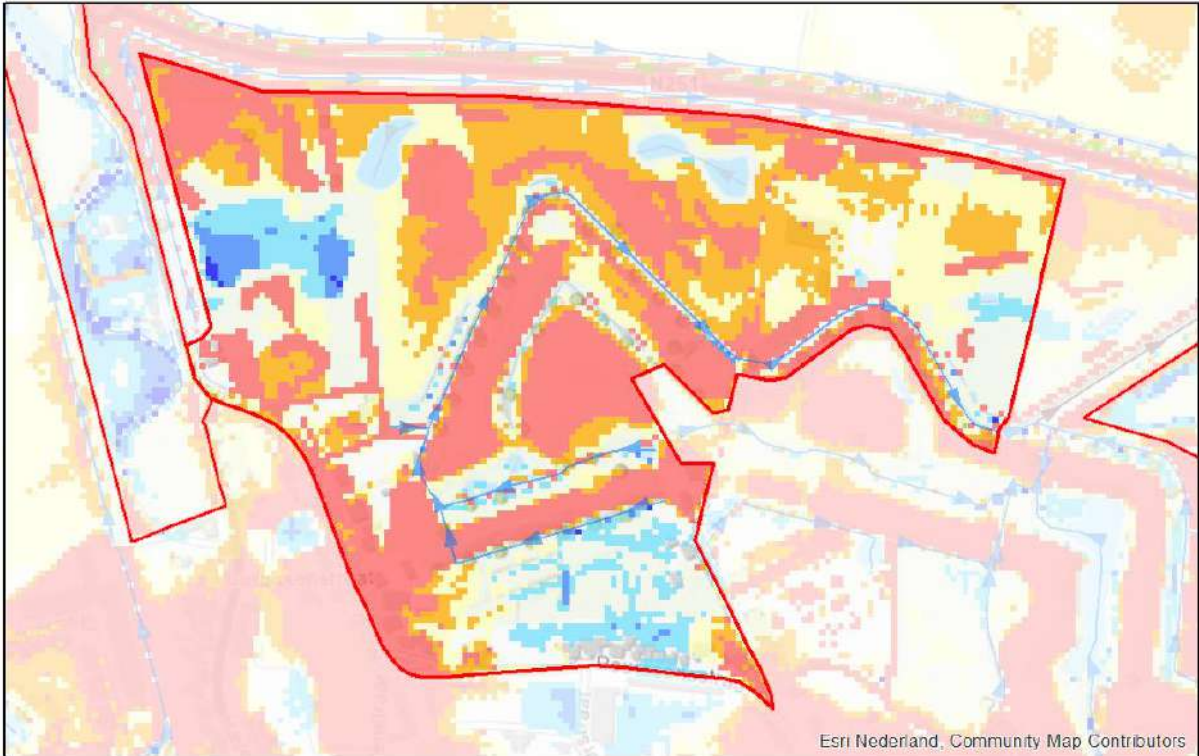
Peilbeheer onder normale omstandigheden (GGOR)		
	Huidige situatie	Voorstel
<b>Streefpeilen</b>		
Streefpeil bij kunstwerk in zomer (m NAP)	+0.20	+0.20
Streefpeil bij kunstwerk in winter (m NAP)	-0.20	-0.20
Ondergrens winterpeil bij kunstwerk (m NAP)	-0.20	-0.20
<b>Toetsing drooglegging</b>		
Oppervlakte te nat bij zomersituatie	13.3 %	
Oppervlakte te droog bij zomersituatie (> 40 cm droger dan optimaal)	50.7 %	
Oppervlakte te nat bij normale wintersituatie	9.6 %	
Oppervlakte te nat bij afvoersituatie in winter	9.8 %	
<b>Afvoersituatie winter, huidige situatie</b>

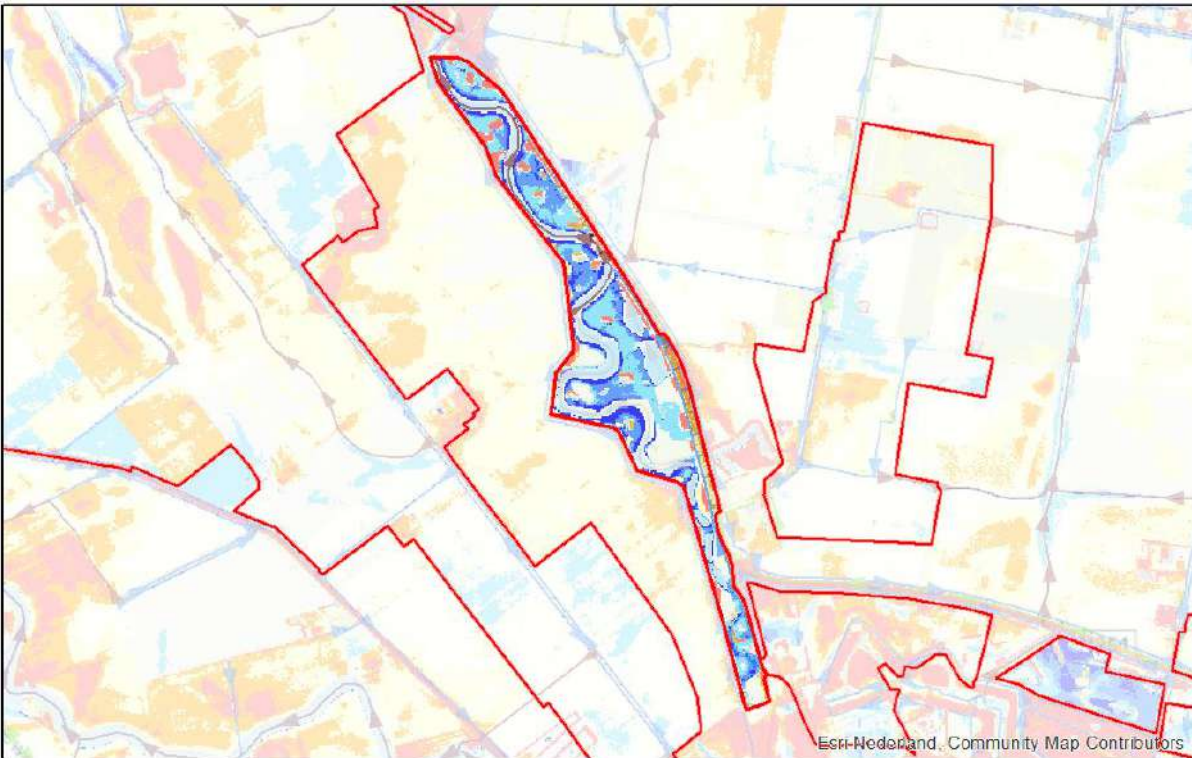
Peilbeheer onder normale omstandigheden (GGOR)		
	Huidige situatie	Voorstel
<b>Streefpeilen</b>		
Streefpeil bij kunstwerk in zomer (m NAP)	+0.40	+0.80
Streefpeil bij kunstwerk in winter (m NAP)	+0.40	+0.80
Ondergrens winterpeil bij kunstwerk (m NAP)	+0.40	+0.80
<b>Toetsing drooglegging</b>		
Oppervlakte te nat bij zomersituatie	44.5 %	
Oppervlakte te droog bij zomersituatie (> 40 cm droger dan optimaal)	14.0 %	
Oppervlakte te nat bij normale wintersituatie	44.5 %	
Oppervlakte te nat bij afvoersituatie in winter	44.5 %	
<b>Afvoersituatie winter, huidige situatie</b>

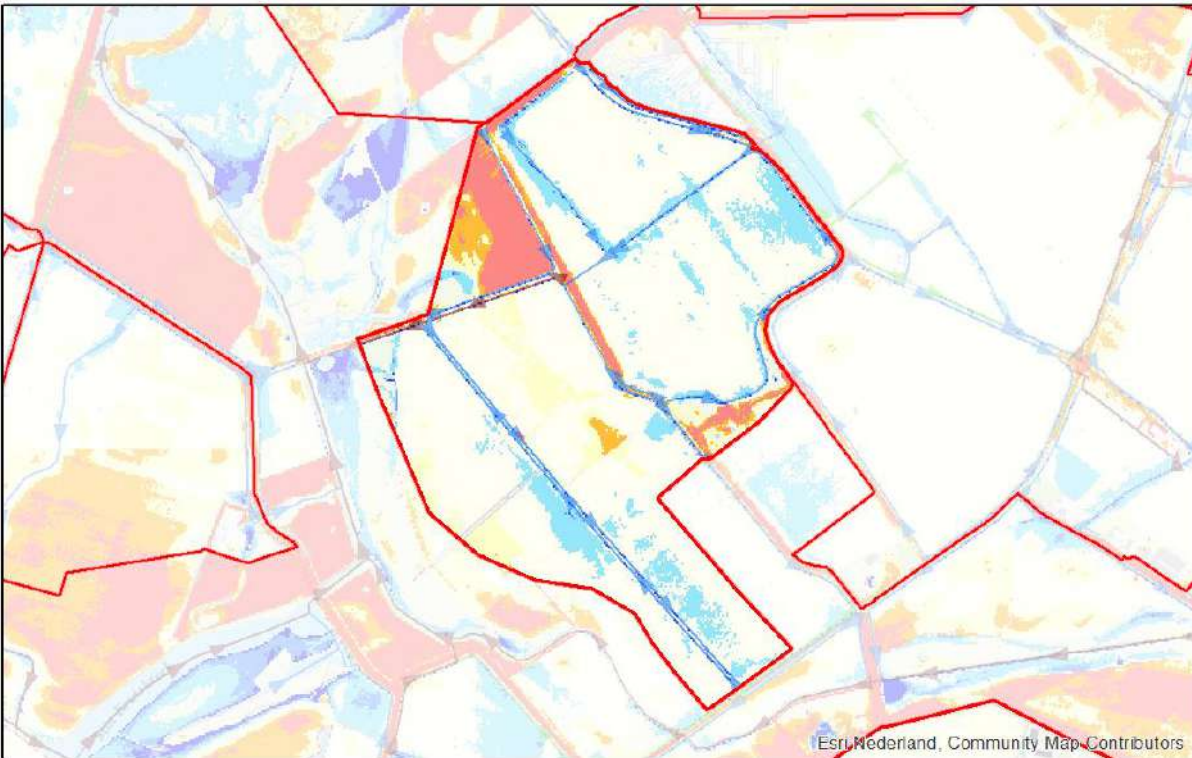
Stuw 894 Stuw Verkorting, Nieuw Passageulpolder staat in de zomer op om het peilgebied op peil te houden. Echter, via duiker KDU48728 kan het water weglekken naar peilgebied GPG1399. In de winter ligt de stuw plat. De constructie van de stuw vormt een drempel vormt met het benedenstroomse peilgebied. Het is daarom geen hydrologische eenheid met peilgebied GPG1401 in de winter.

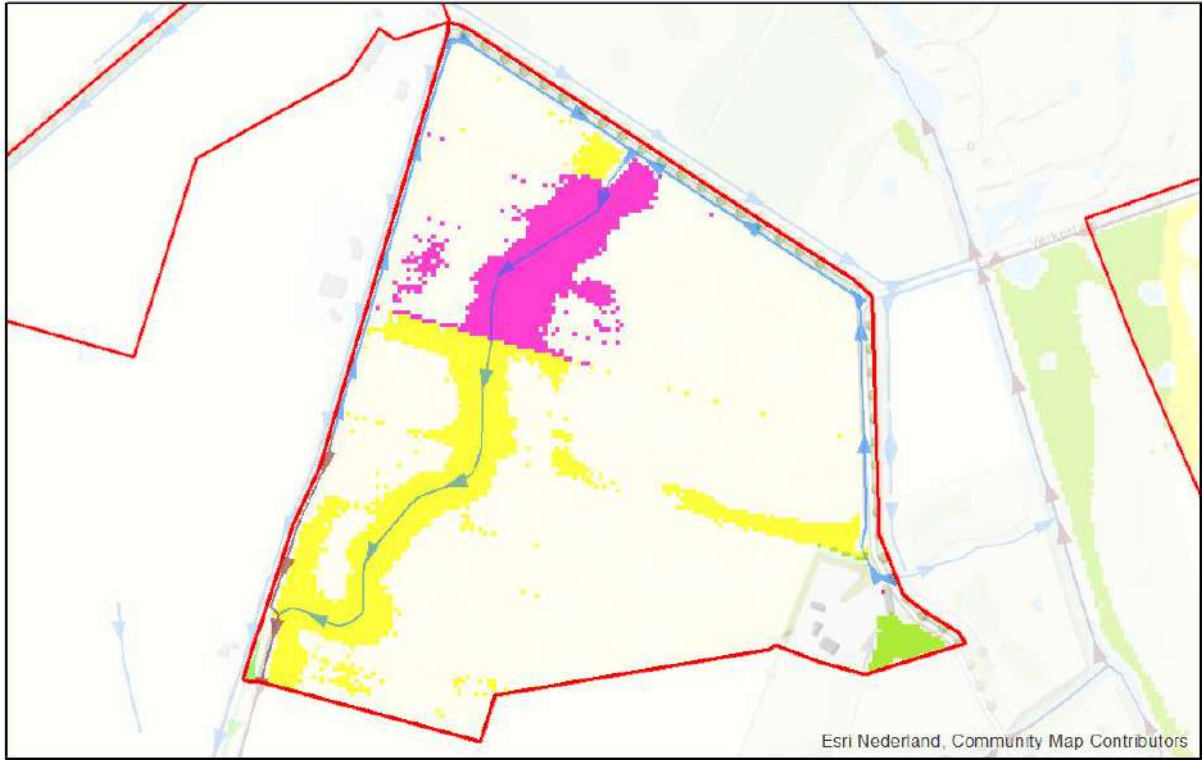
Normoverschrijding extreme afvoersituatie (huidig klimaat)

Afweging extreme omstandigheden
Dit peilgebied faalt in extreme situaties voor hoogwaardige land- en tuinbouw (ca. 2,5 ha), overige landbouw (ca. 5,2 ha) en voor bebouwing (25 m2). Dit wordt mede veroorzaakt door een onjuiste modelschematisatie. Daarom zal in de praktijk de normoverschrijding minder zijn. De normoverschrijdende inundatie vindt voornamelijk plaats op de locatie waar in het verleden een kreek heeft gelopen. Hier is het maaiveld lager dan in de omgeving. Tegenwoordig ligt hier een gerioleerde duiker. De bebouwing ligt buiten de bebouwde kom. Hiervoor geldt een minder strenge norm dan bebouwing binnen de bebouwde kom.
<b>Voorgestelde maatregelen</b>
De voorgestelde maatregelen voor GGOR hebben ook een positief effect op de WB21-knelpunten.
<b>Voorgesteld onderzoek</b>
Nader onderzoek naar de resterende opgave, waarbij het effect van het voorgestelde maatregelenpakket is doorgerekend.

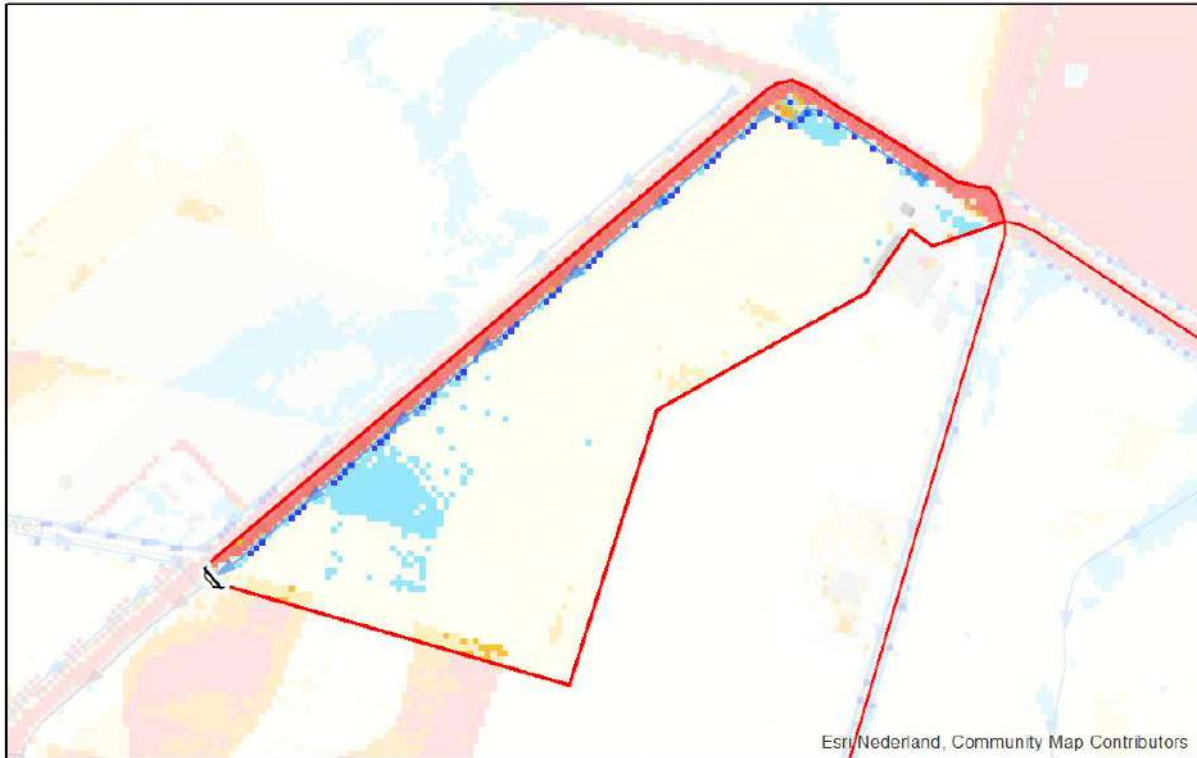
### Rustsituatie zomer, huidige situatie

Dit peilgebied is in oppervlakte verkleind na werkzaamheden. In 2013 is het afvoertraject van de Goodsvlietpolder verbeterd in het deelpcilgebied GPG1401\_1. In de hoek van de Grote Boemdijk (pakweg 200 m ten zuiden van de Langeweg) lag een gerioleerde buisleiding van 280 m die zorgde voor de afvoer van de Goodvlietpolder. Destijds stond stuw Grote Boemdijk nabij de lange buisleiding, die het peil bepaalde voor de gebied ten oosten van de Grote Boemdijk. Door de afvoerverbetering is de lange buisleiding opgeruimd en is een goed afvoerroute gerealiseerd ten zuiden van de Langeweg. Hierbij is de stuw Grote Boemdijk 200 m noordelijker herplaatst. Het peilgebied is toen verkleind van 22 ha naar 12 ha, het peilbeheer is gelijk gebleven. Dit overgebleven gebied kent een stijging in maaiveldhoogtes richting het noorden. Gecombineerd met relatief veel zandgronden, is dit gebied droogtegevoelig. Stuw KST1062 Stuw Grote Boemdijk, Aardenburg houdt het peil in de zomer op, waardoor er voor een korte periode water wordt vastgehouden. De invloed van de stuw is beperkt, omdat de bodemhoogte van de watergang snel oploopt. De eerst volgende duiker heeft een doorstroomhoogte van 0,16 m NAP. Bovenstrooms van deze duiker ligt de bodem hoger en staat de watergang droog. In de winter wordt de stuw plat gelegd. Het peilgebied is 's zomers aan de natte kant ter plaatse van het lagere maaiveld, maar doordat het gevoelig is voor uitzakken, is dit een acceptabele situatie. Gezien de geringe omvang van het peilgebied en de geringe invloedzone van de stuw, zal de stuw verwijderd worden en wordt het peilgebied onderdeel van het benedenstroomse peilgebied.

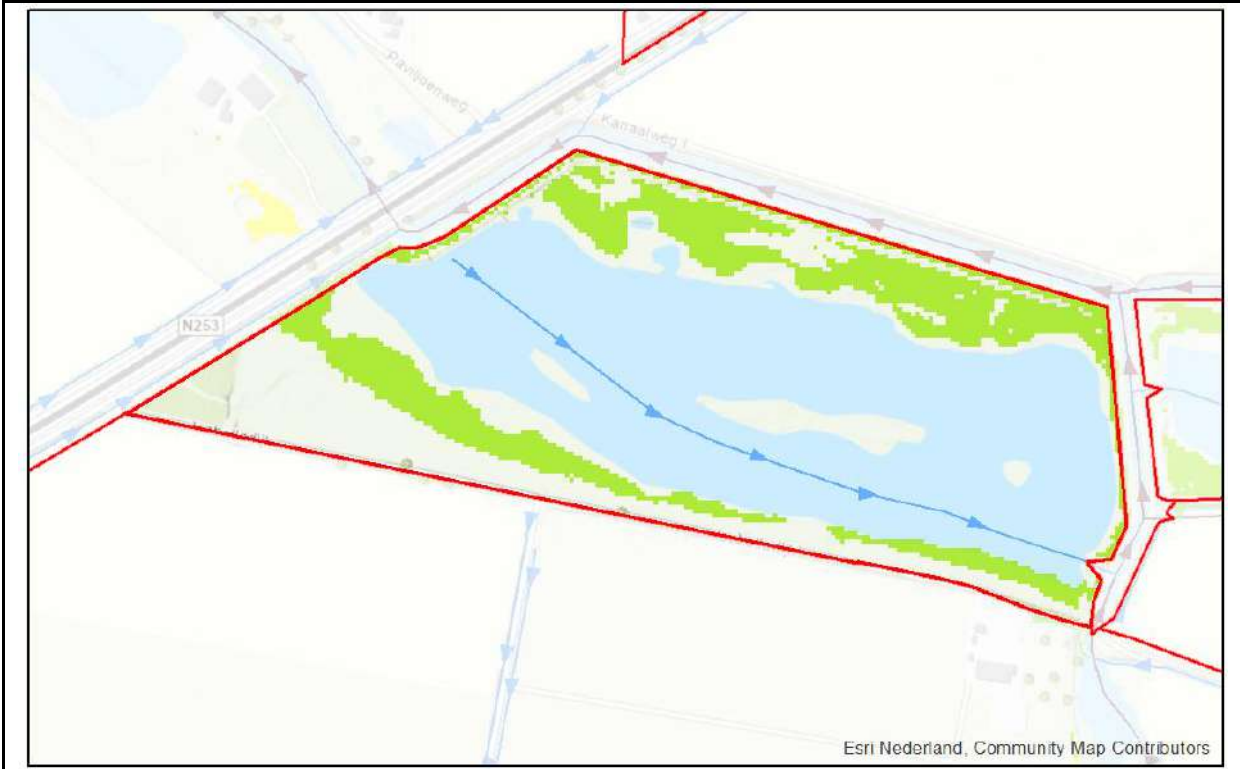
Normoverschrijding extreme afvoersituatie (huidig klimaat)

<b>Afweging extreme omstandigheden</b>
Dit peilgebied faalt in extreme situaties voor overige landbouw (ca. 6,2 ha). Dit peilgebied is onderdeel van natuurgebied Sophiapolder. Deze natuur bevat landbouwactiviteiten, maar hoeven niet te voldoen aan de normen voor landbouw. Mogelijk moet de terreinbeheerder afspraken maken met de pachter over het landgebruik.
<b>Voorgestelde maatregelen</b>
Er worden geen maatregelen voorgesteld.
<b>Voorgesteld onderzoek</b>
Er wordt geen onderzoek voorgesteld.

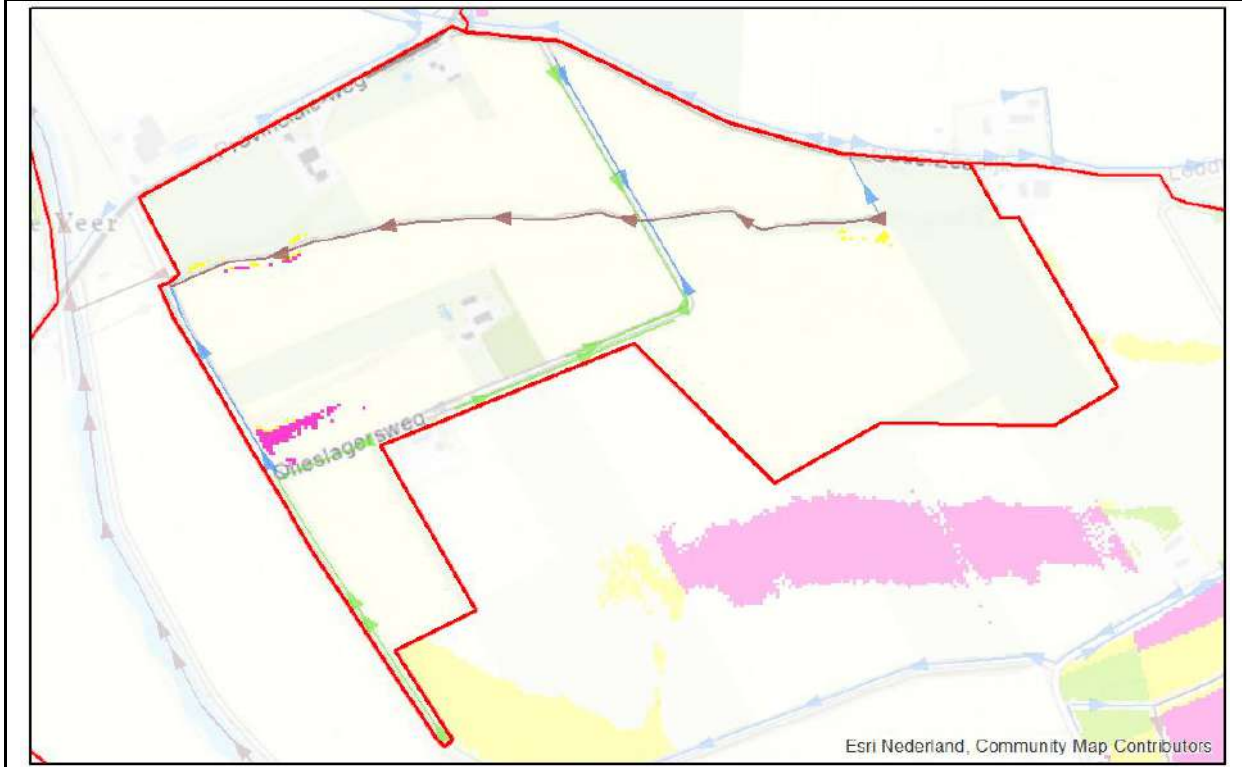
Normoverschrijding extreme afvoersituatie (huidig klimaat)

<b>Afweging extreme omstandigheden</b>
Dit peilgebied faalt in extreme situaties voor hoogwaardige land- en tuinbouw (ca. 0,1 ha). Het gaat hier om een afgegraven perceel waar geen rendabele maatregelen voor genomen kunnen worden.
<b>Voorgestelde maatregelen</b>
Er worden geen maatregelen voorgesteld.
<b>Voorgesteld onderzoek</b>
Er wordt geen onderzoek voorgesteld.

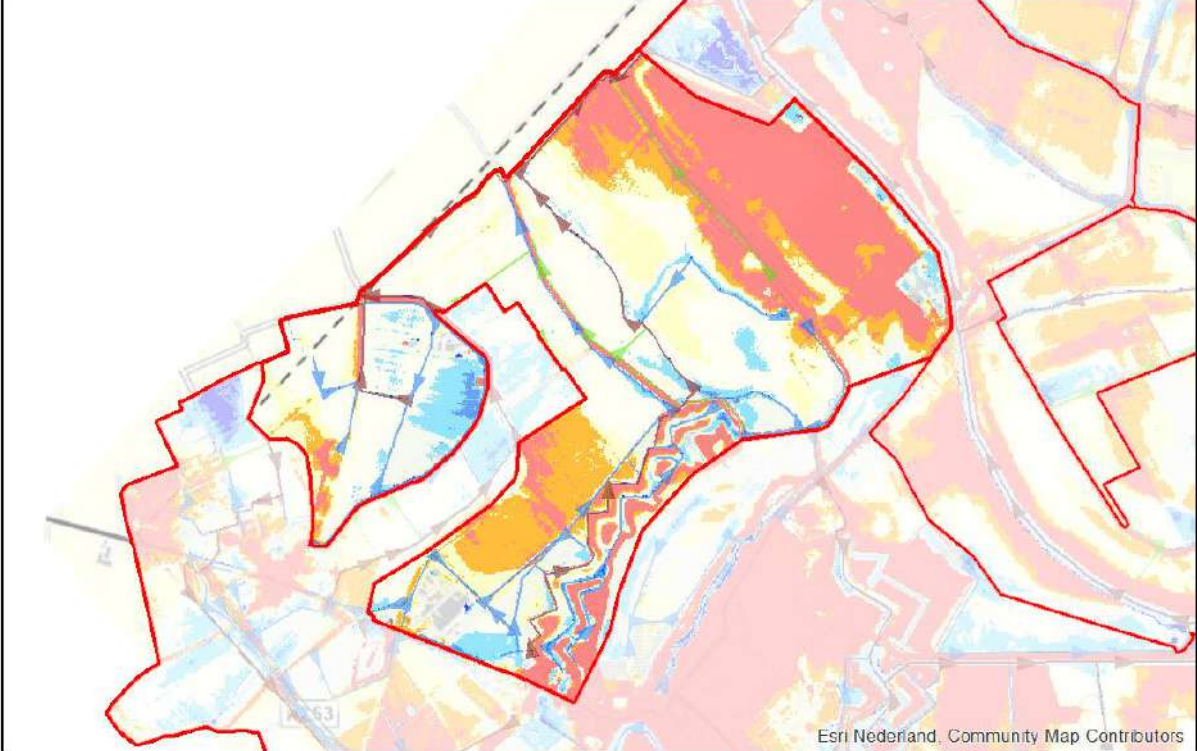
Peilbeheer onder normale omstandigheden (GGOR)		
	Huidige situatie	Voorstel
<b>Streefpeilen</b>		
Streefpeil bij kunstwerk in zomer (m NAP)	+0.10	+0.10
Streefpeil bij kunstwerk in winter (m NAP)	-0.55	-0.35
Ondergrens winterpeil bij kunstwerk (m NAP)	-0.55	-0.35
<b>Toetsing drooglegging</b>		
Oppervlakte te nat bij zomersituatie	18.8 %	
Oppervlakte te droog bij zomersituatie (> 40 cm droger dan optimaal)	32.8 %	
Oppervlakte te nat bij normale wintersituatie	6.7 %	
Oppervlakte te nat bij afvoersituatie in winter	11.5 %	
<b>Afvoersituatie winter, huidige situatie</b>
