# Factsheets per peilgebied

## PWO West Zeeuws-Vlaanderen

### Cadzand

Een factsheet geeft per peilgebied een overzicht weer van de belangrijkste resultaten uit de Planvorming Wateropgave (PWO). De factsheets vormen, als onderdeel van het Hydrologische Onderzoeksrapport West Zeeuws-Vlaanderen, een onderbouwing op het nieuwe peilbesluit.

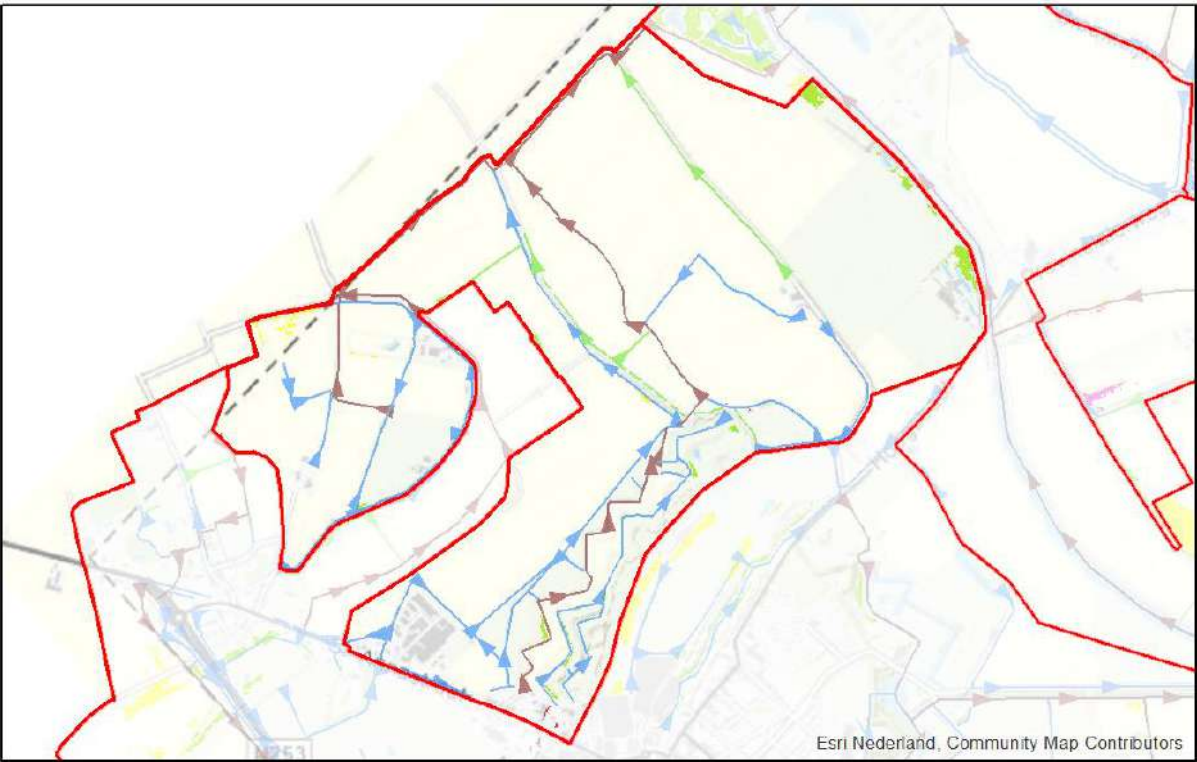
Normoverschrijding extreme afvoersituatie (huidig klimaat)

Afweging extreme omstandigheden
Dit peilgebied faalt in extreme situaties voor bebouwing (350 m2). Dit wordt mede veroorzaakt door een onjuiste modelschematisatie. Daarom zal in de praktijk de normoverschrijding minder zijn. Het grootste deel van de falende bebouwing ligt aan de rand van Sluis bij de Wallen. 25 m2 van de bebouwing ligt buiten de bebouwde kom. Hiervoor geldt een minder strenge norm dan bebouwing binnen de bebouwde kom.
<b>Voorgestelde maatregelen</b>
De voorgestelde GGOR maatregelen hebben ook een positief effect op de WB21 opgave.
<b>Voorgesteld onderzoek</b>
Nader onderzoek naar de resterende opgave, waarbij het effect van het voorgestelde maatregelenpakket is doorgerekend.

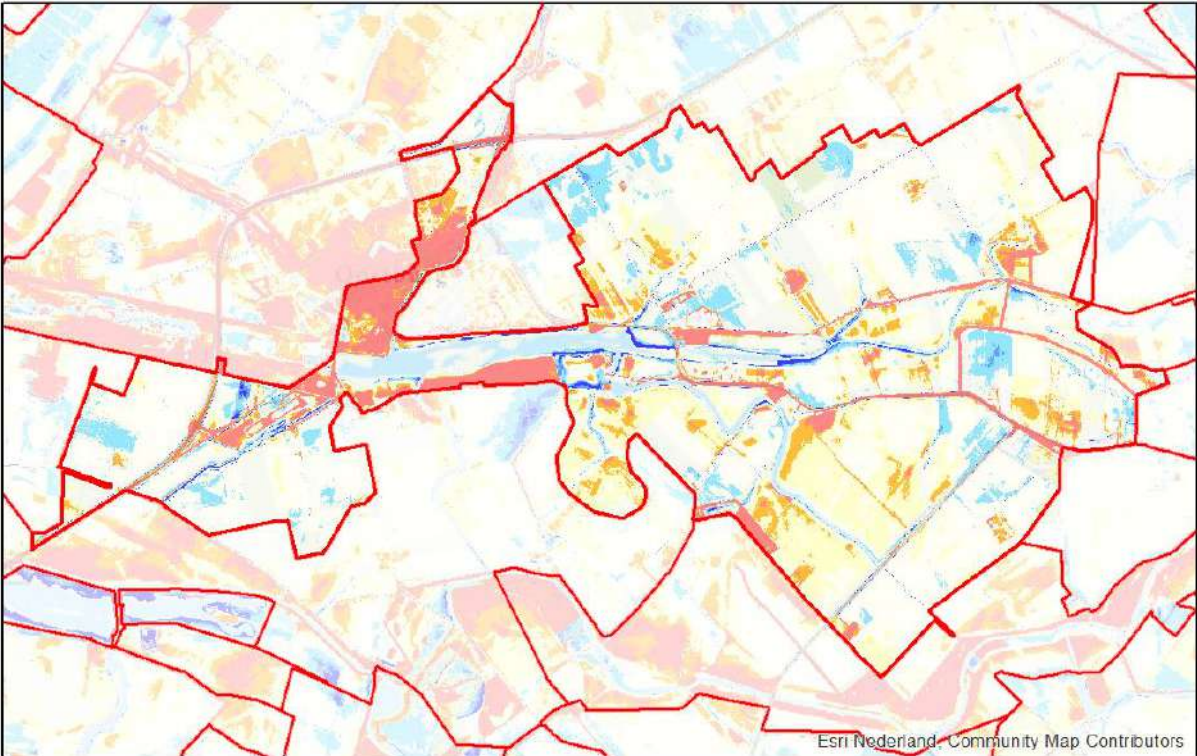
Peilbeheer onder normale omstandigheden (GGOR)		
	Huidige situatie	Voorstel GJP1322 / GJP1351
<b>Streefpeilen</b>		
Streefpeil bij kunstwerk in zomer (m NAP)	-0.50	-0.50 / -0.20
Streefpeil bij kunstwerk in winter (m NAP)	-0.70	-0.60 / -0.40
Ondergrens winterpeil bij kunstwerk (m NAP)	-0.70	-0.60 / -0.40
<b>Toetsing drooglegging</b>		
Oppervlakte te nat bij zomersituatie	10.4 %	
Oppervlakte te droog bij zomersituatie (> 40 cm droger dan optimaal)	28.8 %	
Oppervlakte te nat bij normale wintersituatie	11.8 %	
Oppervlakte te nat bij afvoersituatie in winter	16.8 %	
<b>Afvoersituatie winter, huidige situatie</b>

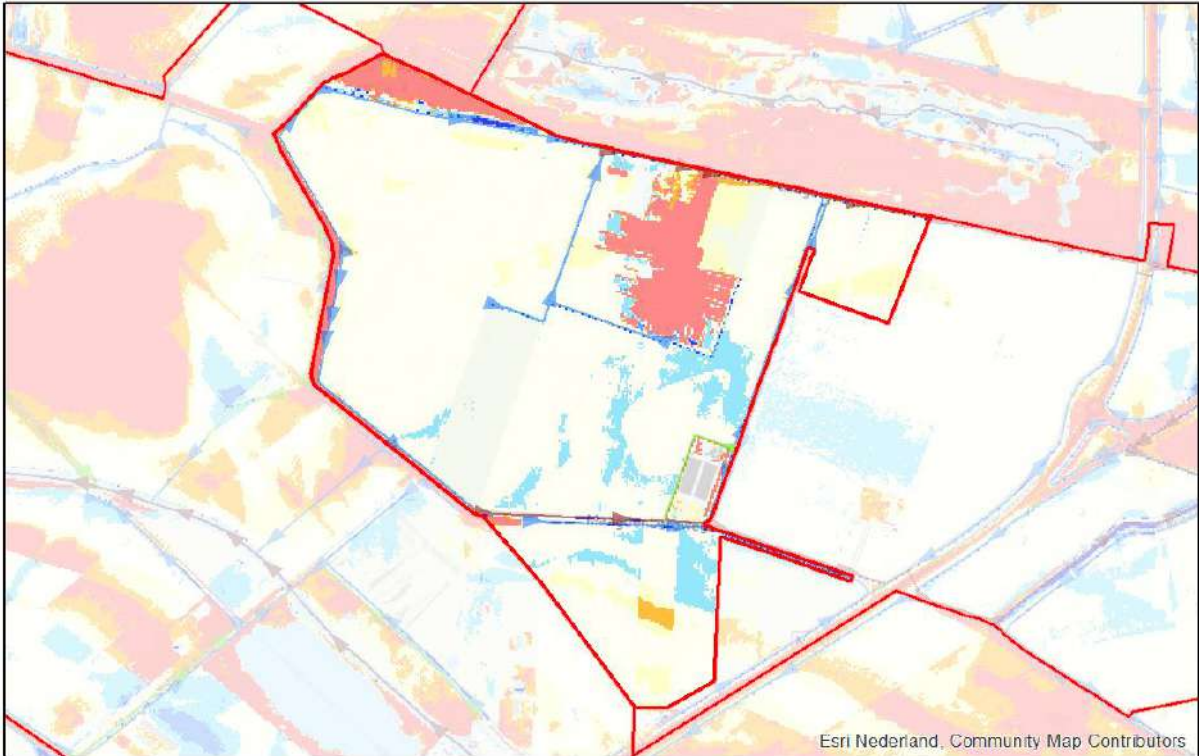
Peilbeheer onder normale omstandigheden (GGOR)		
	Huidige situatie	Voorstel
<b>Streefpeilen</b>		
Streefpeil bij kunstwerk in zomer (m NAP)	0.00	+0.10
Streefpeil bij kunstwerk in winter (m NAP)	-0.10	-0.10
Ondergrens winterpeil bij kunstwerk (m NAP)	-0.10	-0.10
<b>Toetsing drooglegging</b>		
Oppervlakte te nat bij zomersituatie	15.5 %	
Oppervlakte te droog bij zomersituatie (> 40 cm droger dan optimaal)	13.0 %	
Oppervlakte te nat bij normale wintersituatie	9.7 %	
Oppervlakte te nat bij afvoersituatie in winter	15.4 %	
<b>Afvoersituatie winter, huidige situatie</b>

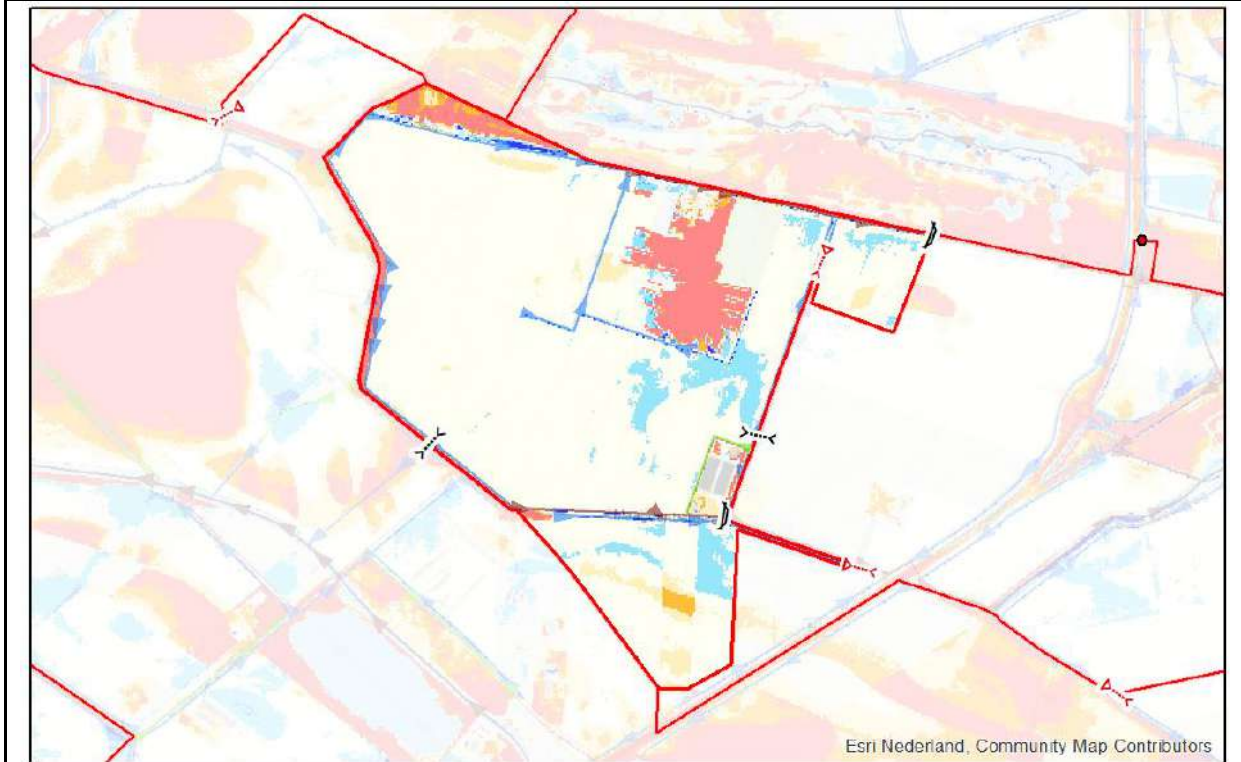
## Rustsituatie zomer, huidige situatie

In het peilbesluit van 1998 bestond dit peilgebied uit 2 peilgebieden. Een peilgebied in het noordelijk deel met stuw KST888 Stuw Brugsevaart, bovenstrooms en een zuidelijk deel met stuw KST883 Stuw Maagdenbergweg. Voor beide gebieden gold een peilbeheer van zomerpeil van +0,10 en winterpeil van -0,10 m NAP. Aangezien de peilgebieden in de zomer met elkaar in verbinding staan en het peilbeheer gelijk is, zien we dit nu als 1 peilgebied. De bodem is dominant schorgrond. Achter stuw KST883 Stuw Maagdenbergweg is ook veen in de bodem aanwezig. Ondanks dat in de zomer beide stuwen op +0,10 ingesteld worden, is het zomerpeil in het zuidelijk gedeelte slechts 0 m NAP. Het water lekt weg uit het gebied op verschillende locaties. In de zuidwestzijde ligt een lange buisleiding van 386 m die afvoert naar het uitwateringskanaal op een hoogte van 0,02 m NAP. Voorheen stond er een gemetseld muurtje voor de instroomzijde van de duiker om het hogere zomerpeil te hanteren. Door de gestremde afvoer benedenstrooms van stuw Maagdenbergweg in peilgebied GPG1417 kon het water niet snel genoeg afgevoerd worden in afvoersituaties in de winter en ontstond er wateroverlast achterin het gebied. Het gemetselde muurtje is verwijderd om de afvoercapaciteit te verbeteren. Dit is echter geen wenselijke situatie. Door de (gedeeltelijke) afsluiting te herstellen kan het zomerpeil weer gehandhaafd worden. Halverwege de Blindeweg ligt duiker KDU41028 op een hoogte van 0,00 m NAP, waar lokaal ook water naar het benedenstroomse gebied afstroomt.

Voorgesteld wordt om het huidige winterpeil te handhaven en de afvoer te verbeteren. Het zomerpeil wordt hersteld op +0,10 m NAP door het dichten van enkele lekken.

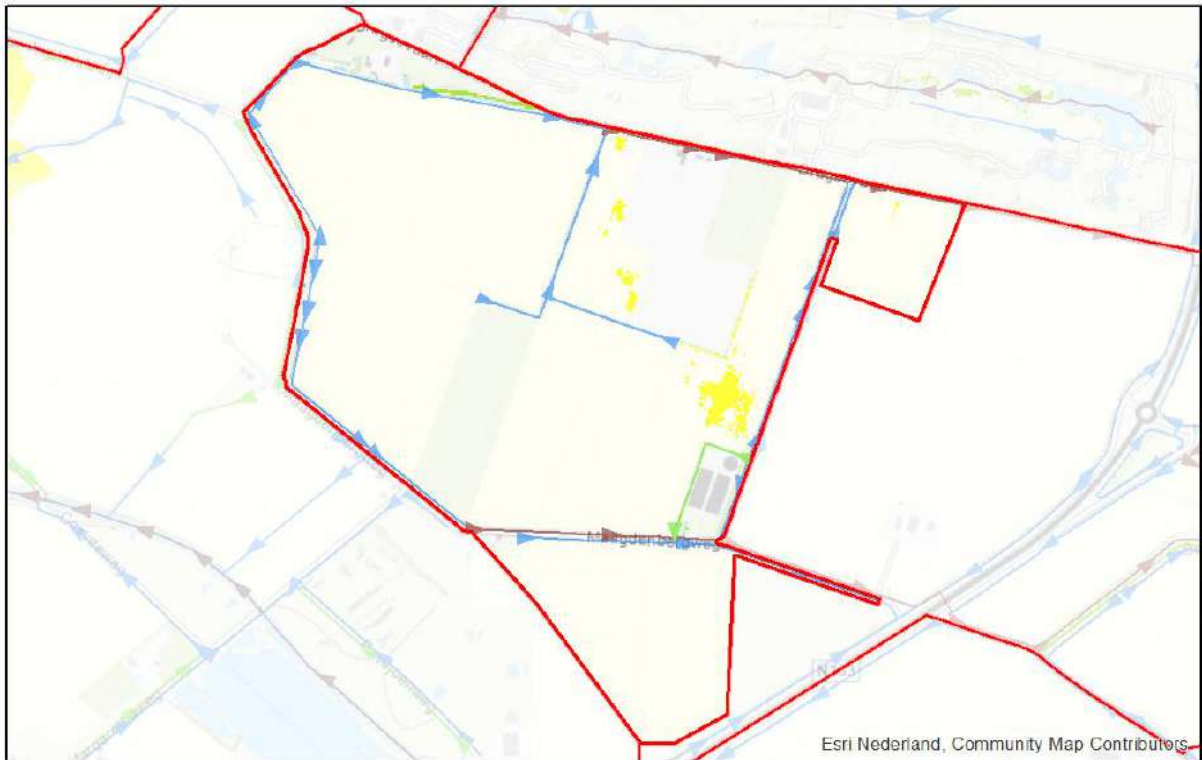
Normoverschrijding extreme afvoersituatie (huidig klimaat)

<b>Afweging extreme omstandigheden</b>
Dit peilgebied faalt in extreme situaties voor overige landbouw (ca. 0,6 ha). Dit wordt mede veroorzaakt door een onjuiste modelschematisatie. Daarom zal in de praktijk de normoverschrijding minder zijn.
<b>Voorgestelde maatregelen</b>
De voorgestelde maatregelen voor GGOR hebben ook een positief effect op de WB21-knelpunten.
<b>Voorgesteld onderzoek</b>
Nader onderzoek naar de resterende opgave, waarbij het effect van het voorgestelde maatregelenpakket is doorgerekend.

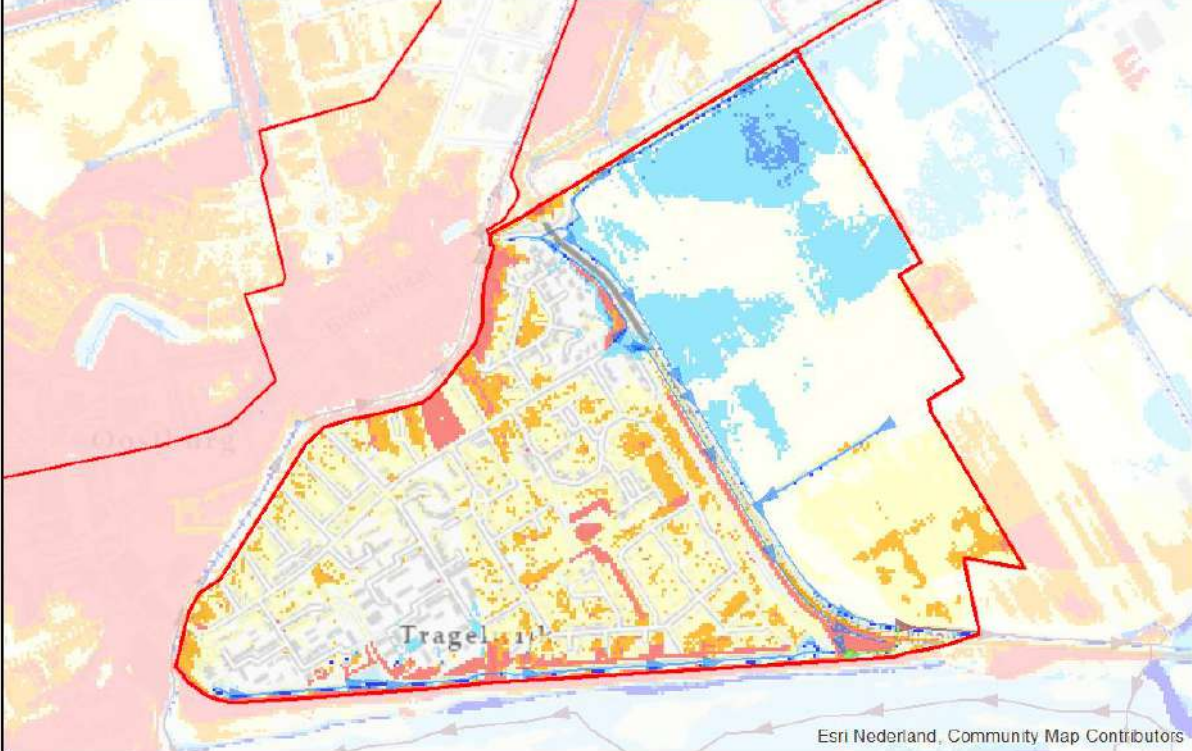
Peilbeheer onder normale omstandigheden (GGOR)		
	Huidige situatie	Voorstel
<b>Streefpeilen</b>		
Streefpeil bij kunstwerk in zomer (m NAP)	+0.20	+0.20
Streefpeil bij kunstwerk in winter (m NAP)	-0.20	-0.20
Ondergrens winterpeil bij kunstwerk (m NAP)	-0.20	-0.20
<b>Toetsing drooglegging</b>		
Oppervlakte te nat bij zomersituatie	34.2 %	
Oppervlakte te droog bij zomersituatie (> 40 cm droger dan optimaal)	10.4 %	
Oppervlakte te nat bij normale wintersituatie	18.9 %	
Oppervlakte te nat bij afvoersituatie in winter	20.4 %	
<b>Afvoersituatie winter, huidige situatie</b>

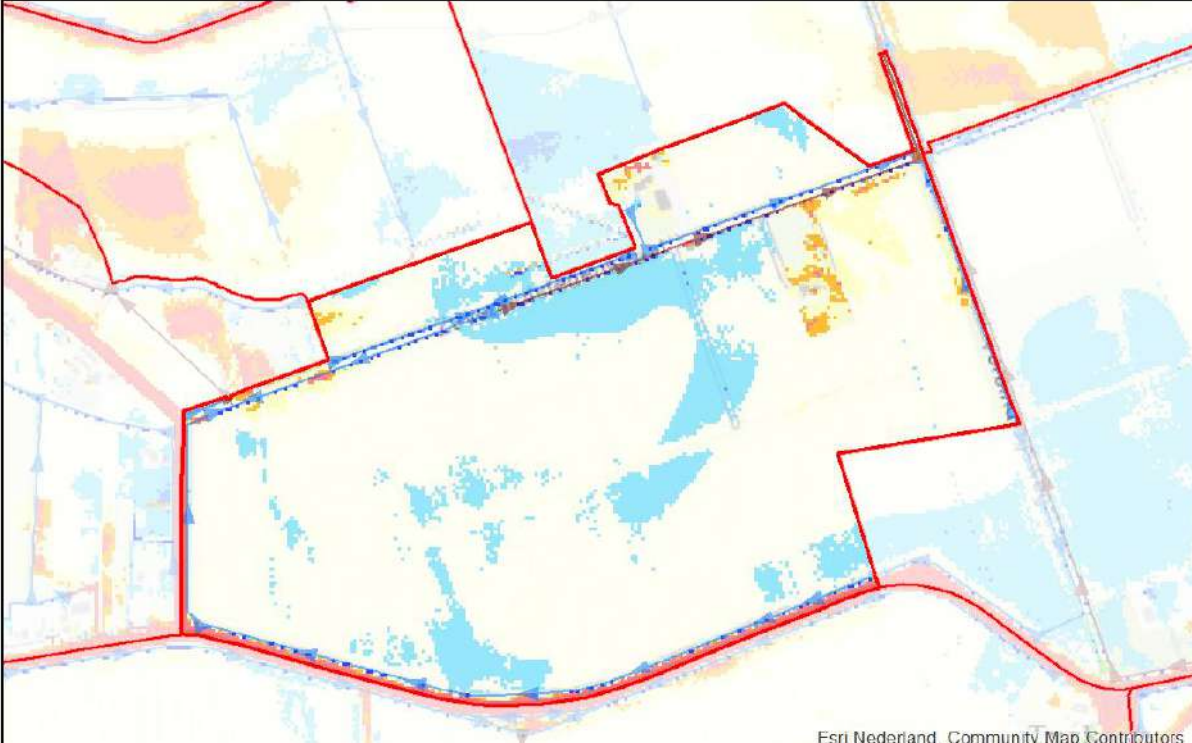
Peilbeheer onder normale omstandigheden (GGOR)		
	Huidige situatie	Voorstel
<b>Streefpeilen</b>		
Streefpeil bij kunstwerk in zomer (m NAP)	+0.30	+0.40
Streefpeil bij kunstwerk in winter (m NAP)	+0.10	+0.20
Ondergrens winterpeil bij kunstwerk (m NAP)	+0.10	+0.20
<b>Toetsing drooglegging</b>		
Oppervlakte te nat bij zomersituatie	16.7 %	
Oppervlakte te droog bij zomersituatie (> 40 cm droger dan optimaal)	8.9 %	
Oppervlakte te nat bij normale wintersituatie	21.5 %	
Oppervlakte te nat bij afvoersituatie in winter	29.0 %	
<b>Afvoersituatie winter, huidige situatie</b>

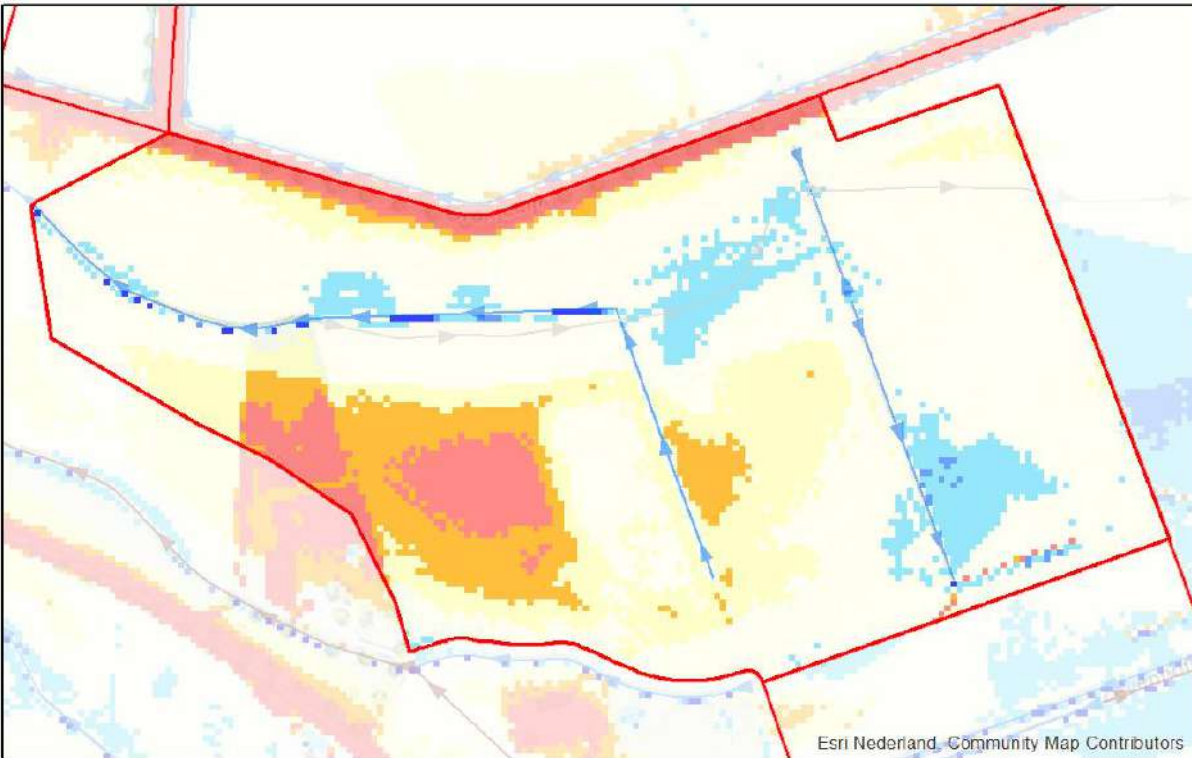
Peilbeheer onder normale omstandigheden (GGOR)		
	Huidige situatie	Voorstel
<b>Streefpeilen</b>		
Streefpeil bij kunstwerk in zomer (m NAP)	0.00	0.00
Streefpeil bij kunstwerk in winter (m NAP)	-0.20	-0.20
Ondergrens winterpeil bij kunstwerk (m NAP)	-0.20	-0.20
<b>Toetsing drooglegging</b>		
Oppervlakte te nat bij zomersituatie	24.9 %	
Oppervlakte te droog bij zomersituatie (> 40 cm droger dan optimaal)	23.5 %	
Oppervlakte te nat bij normale wintersituatie	17.1 %	
Oppervlakte te nat bij afvoersituatie in winter	18.6 %	
<b>Afvoersituatie winter, huidige situatie</b>

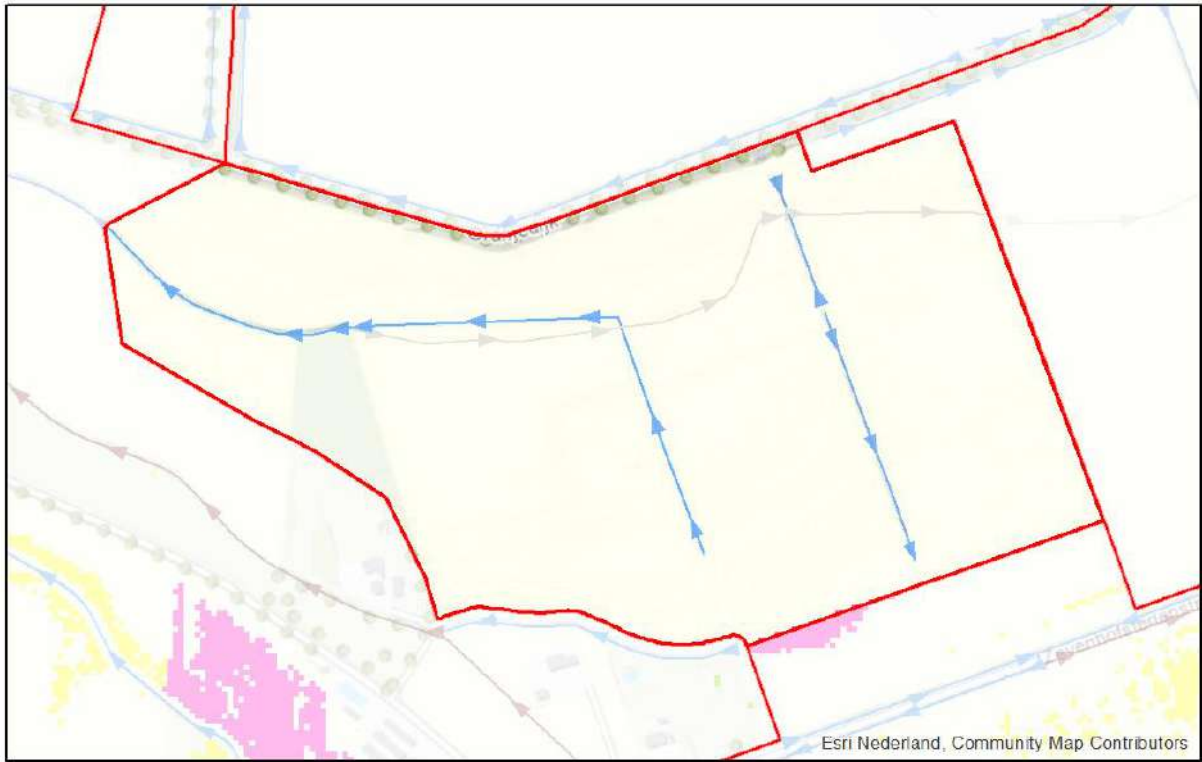
Normoverschrijding extreme afvoersituatie (huidig klimaat)

<b>Afweging extreme omstandigheden</b>
Dit gebied voldoet aan de eisen voor extreem natte situaties.
<b>Voorgestelde maatregelen</b>
Er worden geen maatregelen voorgesteld.
<b>Voorgesteld onderzoek</b>
Er wordt geen onderzoek voorgesteld.

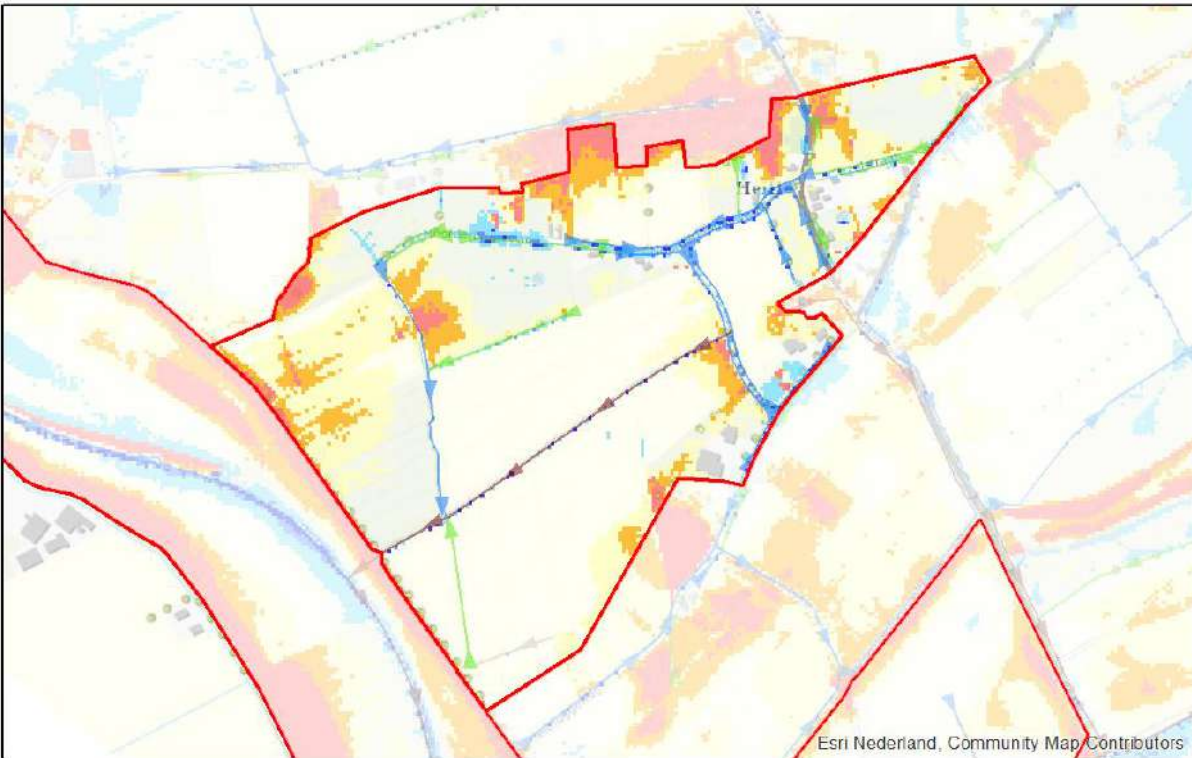
Peilbeheer onder normale omstandigheden (GGOR)		
	Huidige situatie	Voorstel
<b>Streefpeilen</b>		
Streefpeil bij kunstwerk in zomer (m NAP)	+0.05	+0.05
Streefpeil bij kunstwerk in winter (m NAP)	-0.20	-0.20
Ondergrens winterpeil bij kunstwerk (m NAP)	-0.20	-0.20
<b>Toetsing drooglegging</b>		
Oppervlakte te nat bij zomersituatie	25.7 %	
Oppervlakte te droog bij zomersituatie (> 40 cm droger dan optimaal)	24.3 %	
Oppervlakte te nat bij normale wintersituatie	5.5 %	
Oppervlakte te nat bij afvoersituatie in winter	6.0 %	
<b>Afvoersituatie winter, huidige situatie</b>

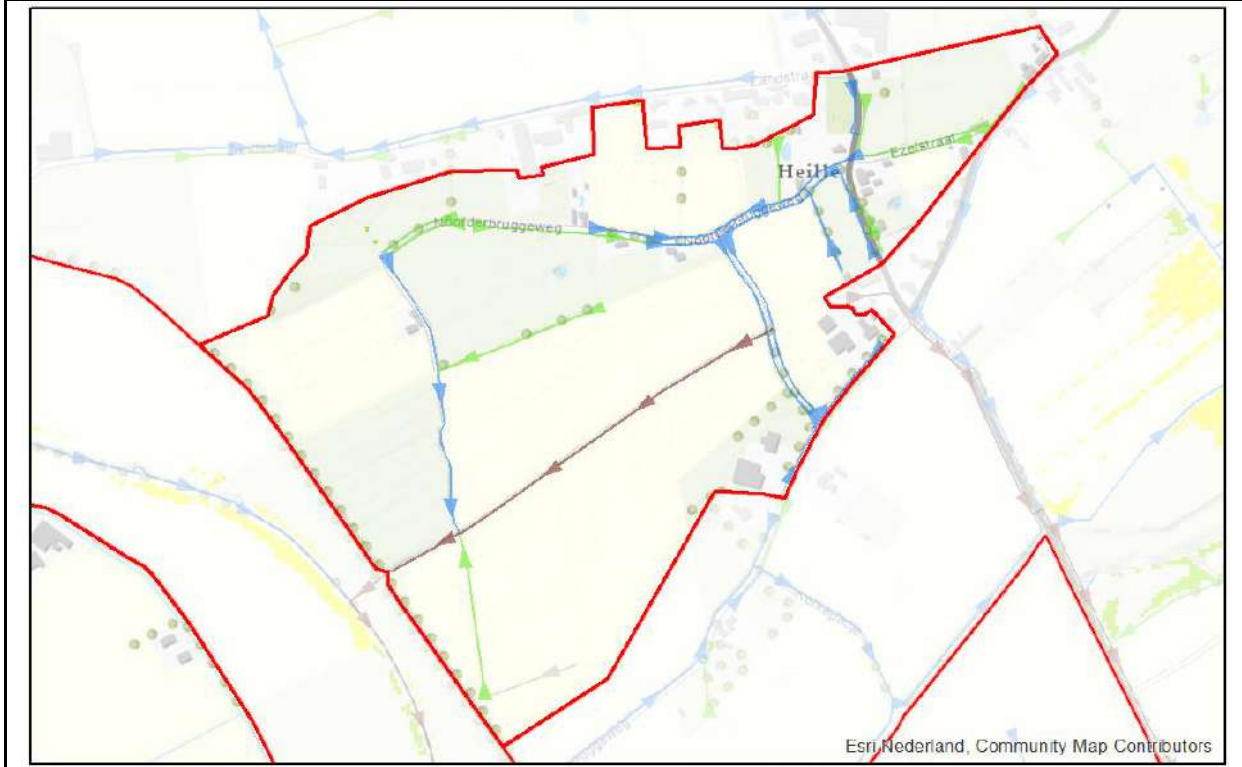
Normoverschrijding extreme afvoersituatie (huidig klimaat)

<b>Afweging extreme omstandigheden</b>
Dit gebied voldoet aan de eisen voor extreem natte situaties.
<b>Voorgestelde maatregelen</b>
Er worden geen maatregelen voorgesteld.
<b>Voorgesteld onderzoek</b>
Er wordt geen onderzoek voorgesteld.

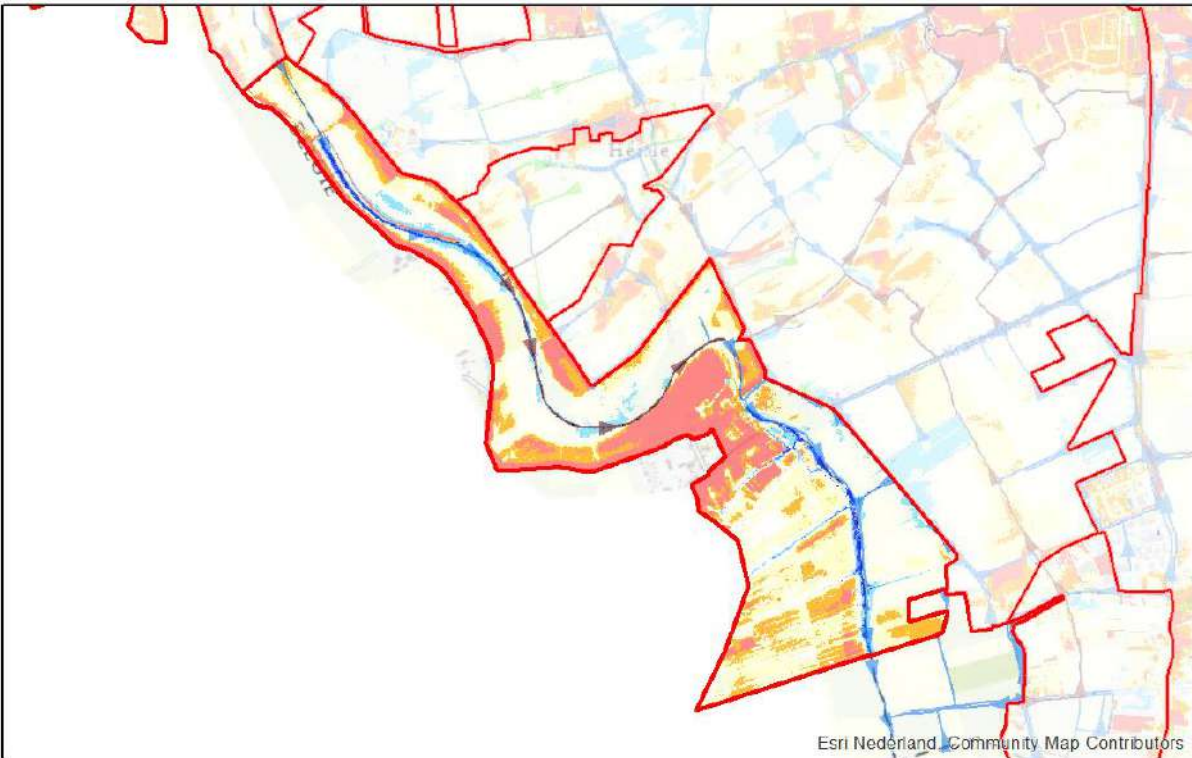
Peilbeheer onder normale omstandigheden (GGOR)		
	Huidige situatie	Voorstel
<b>Streefpeilen</b>		
Streefpeil bij kunstwerk in zomer (m NAP)	-0.10	-0.10
Streefpeil bij kunstwerk in winter (m NAP)	-0.30	-0.30
Ondergrens winterpeil bij kunstwerk (m NAP)	-0.30	-0.30
<b>Toetsing drooglegging</b>		
Oppervlakte te nat bij zomersituatie	16.6 %	
Oppervlakte te droog bij zomersituatie (> 40 cm droger dan optimaal)	44.4 %	
Oppervlakte te nat bij normale wintersituatie	10.5 %	
Oppervlakte te nat bij afvoersituatie in winter	11.2 %	
<b>Afvoersituatie winter, huidige situatie</b>

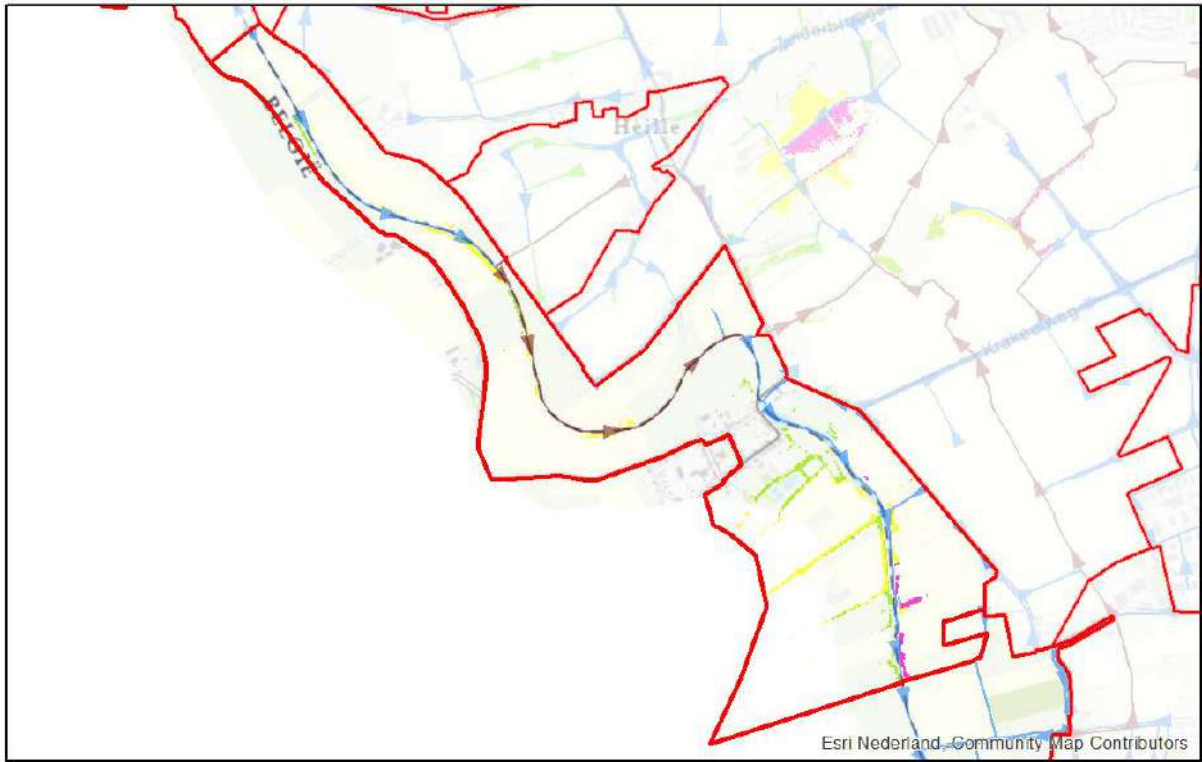
Normoverschrijding extreme afvoersituatie (huidig klimaat)

<b>Afweging extreme omstandigheden</b>
Dit peilgebied faalt in extreme situaties voor hoogwaardige land- en tuinbouw (ca. 0,4 ha) en overige landbouw (ca. 3,4 ha). Dit wordt mede veroorzaakt door een onjuiste modelschematisatie. Daarom zal in de praktijk de normoverschrijding minder zijn. In de toetsing is in dit peilgebied geen rekening gehouden met het oppervlaktewater in het Vlaamse grondgebied. Deze wordt getoetst aan de landbouwnormering, terwijl dit oppervlaktewater is. Daarom is er in de praktijk het peilgebied minder inundatie in extreme situaties.
<b>Voorgestelde maatregelen</b>
Er worden geen maatregelen voorgesteld.
<b>Voorgesteld onderzoek</b>
Nader onderzoek naar de resterende opgave, waarbij het effect van het voorgestelde maatregelenpakket is doorgerekend.
