# Factsheets per peilgebied

## PWO West Zeeuws-Vlaanderen

### Nieuwe Sluis

Versie : 4.0

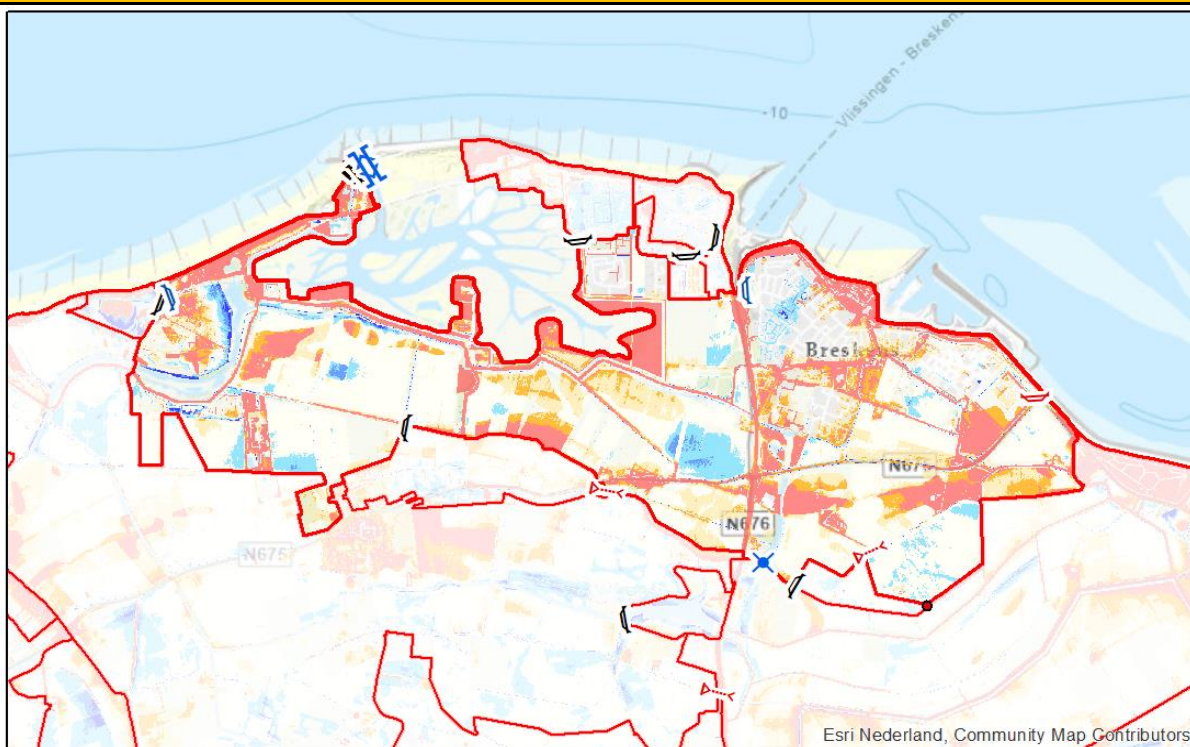
## Rustsituatie zomer, huidige situatie

Op de twee kaarten wordt het verschil tussen de huidige drooglegging en de optimale drooglegging weergegeven, voor de winterafvoersituatie en zomersituatie.

en watergangen lokaal voor een te kleine drooglegging. In de praktijk vallen deze watergangen droog en zijn er geen maatregelen vereist. Voorgesteld wordt de huidige streefpeilen te handhaven.

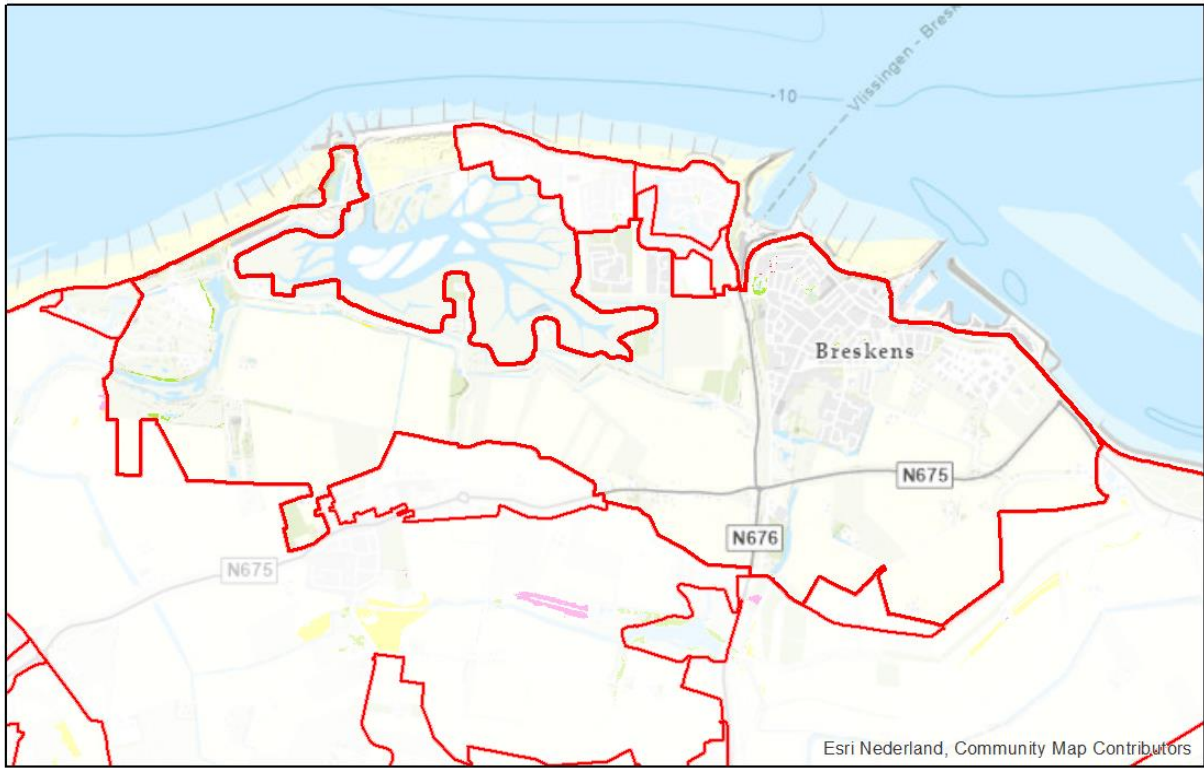
Normoverschrijding extreme afvoersituatie (huidig klimaat)

Op de kaart staat de berekende inundatie weergegeven, waarbij onderscheid is gemaakt tussen (toegestane) inundatie binnen het beschermingsniveau en inundatie buiten het beschermingsniveau.

Dit deelpeilgebied faalt in extreme situaties voor bebouwing (800 m2). Deze normoverschrijdende inundatie is voornamelijk (700 m2) in de kern van Breskens. Daarnaast voldoet het watersysteem in de recreatiegebieden Scheldevest, Schoneveld en het Heem niet aan de normering WB21. Uit de berekeningen blijkt dat er in extreme omstandigheden een groot verval is in de waterlopen waardoor bebouwing met inundatie bedreigt wordt. De berging die aanwezig is in het oppervlaktewaterstelsel wordt nog niet optimaal benut. Het verruimen van de waterloop zorgt ervoor dat het stedelijk water sneller wordt afgevoerd en dat de berging die benedenstrooms aanwezig is wordt benut. 100 m2 van de bebouwing ligt buiten de bebouwde kom. Hiervoor geldt een minder strenge norm.

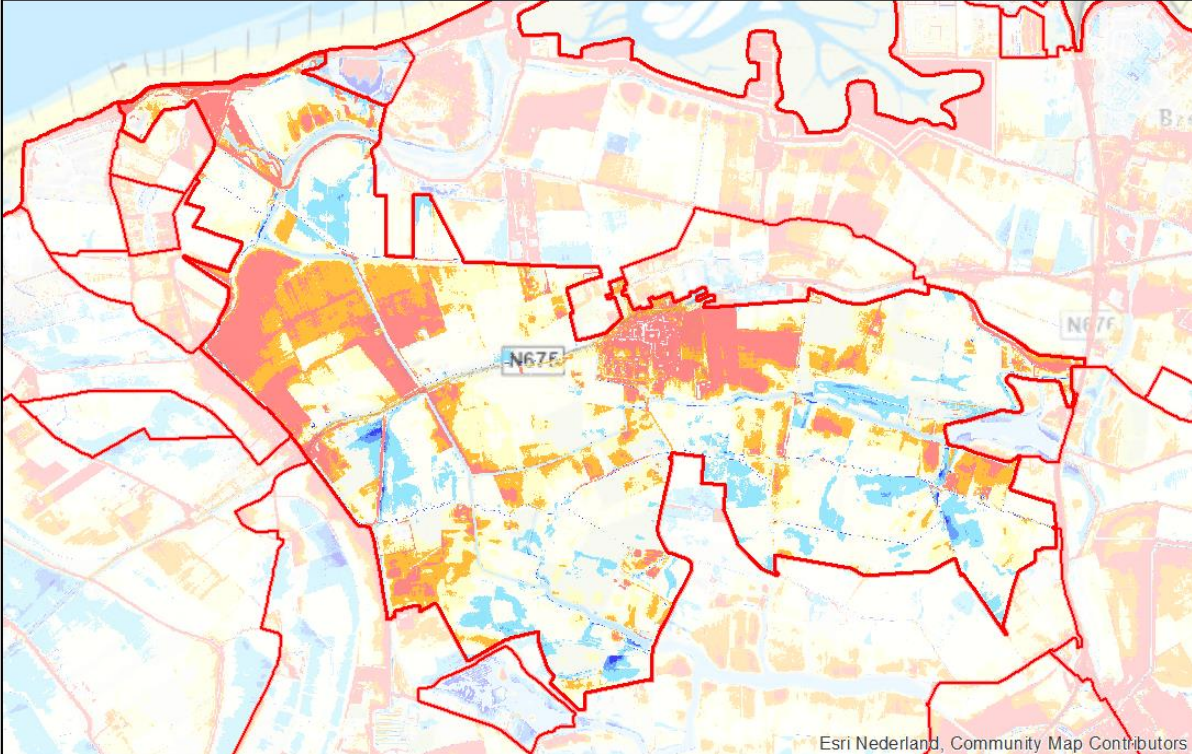
Peilbeheer onder normale omstandigheden (GGOR)		
	Huidige situatie	Voorstel
<b>Streefpeilen</b>		
Streefpeil bij kunstwerk in zomer (m NAP)	-0.60	-0.60
Streefpeil bij kunstwerk in winter (m NAP)	-0.90	-0.90
Ondergrens winterpeil bij kunstwerk (m NAP)	-1.10	-1.10
<b>Toetsing drooglegging</b>		
Oppervlakte te nat bij zomersituatie	18.4 %	
Oppervlakte te droog bij zomersituatie (> 40 cm droger dan optimaal)	21.1 %	
Oppervlakte te nat bij normale wintersituatie	12.7 %	
Oppervlakte te nat bij afvoersituatie in winter	15.5 %	
<b>Afvoersituatie winter, huidige situatie</b>

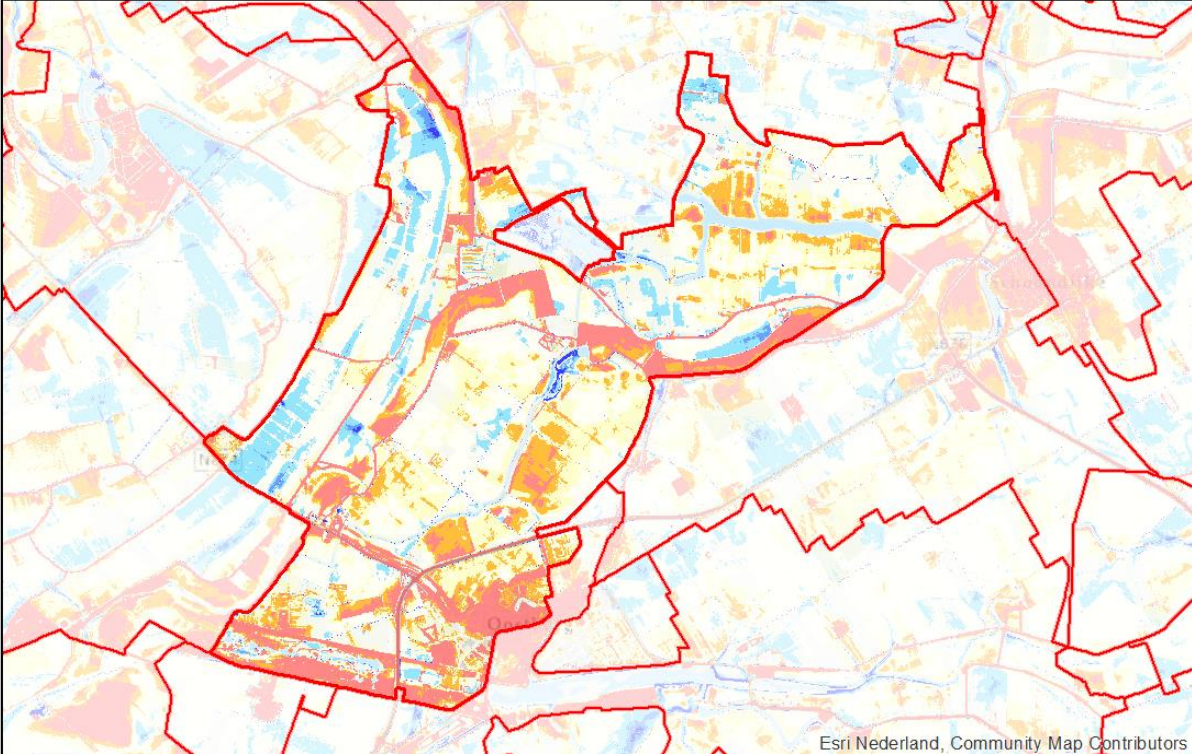
Peilbeheer onder normale omstandigheden (GGOR)		
	Huidige situatie	Voorstel
<b>Streefpeilen</b>		
Streefpeil bij kunstwerk in zomer (m NAP)	-0.60	-0.60
Streefpeil bij kunstwerk in winter (m NAP)	-0.90	-0.90
Ondergrens winterpeil bij kunstwerk (m NAP)	-1.10	-1.10
<b>Toetsing drooglegging</b>		
Oppervlakte te nat bij zomersituatie	13.9 %	
Oppervlakte te droog bij zomersituatie (> 40 cm droger dan optimaal)	29.5 %	
Oppervlakte te nat bij normale wintersituatie	10.6 %	
Oppervlakte te nat bij afvoersituatie in winter	14.2 %	
<b>Afvoersituatie winter, huidige situatie</b>

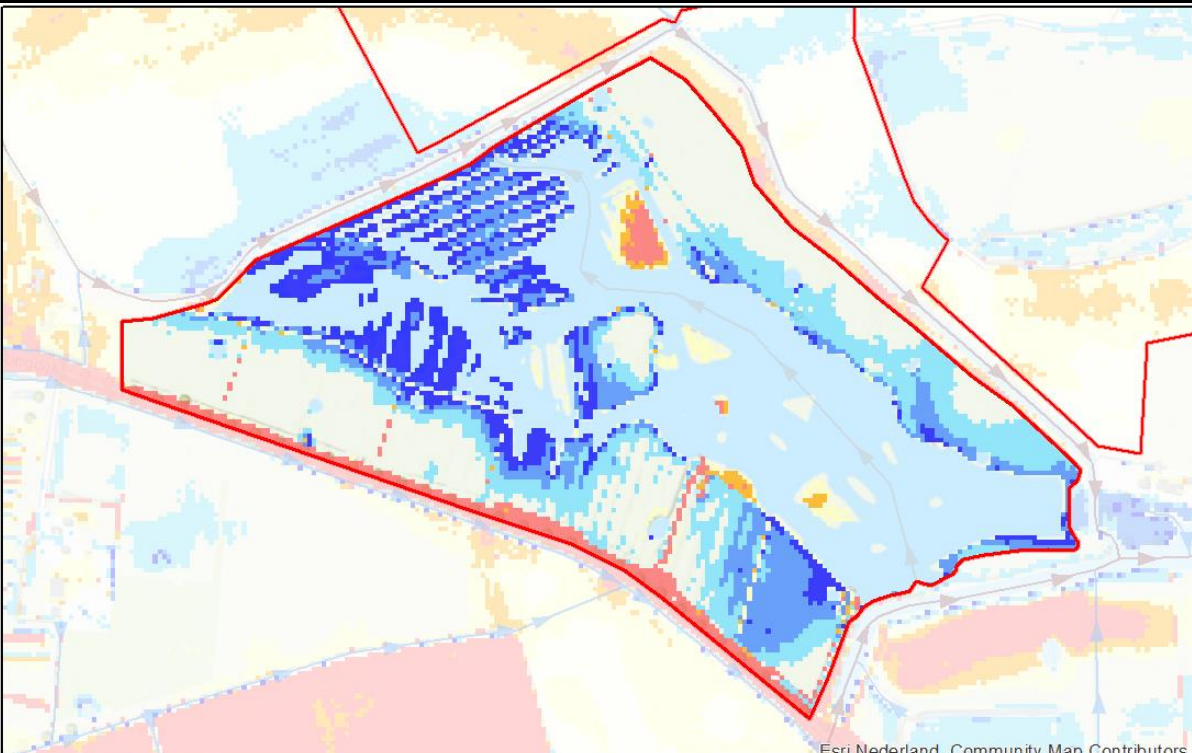
Peilbeheer onder normale omstandigheden (GGOR)		
	Huidige situatie	Voorstel
<b>Streefpeilen</b>		
Streefpeil bij kunstwerk in zomer (m NAP)	-0.10	-0.10
Streefpeil bij kunstwerk in winter (m NAP)	-0.10	-0.10
Ondergrens winterpeil bij kunstwerk (m NAP)	-0.10	-0.10
<b>Toetsing drooglegging</b>		
Oppervlakte te nat bij zomersituatie	37.3 %	
Oppervlakte te droog bij zomersituatie (> 40 cm droger dan optimaal)	5.1 %	
Oppervlakte te nat bij normale wintersituatie	37.3 %	
Oppervlakte te nat bij afvoersituatie in winter	37.3 %	
<b>Afvoersituatie winter, huidige situatie</b>

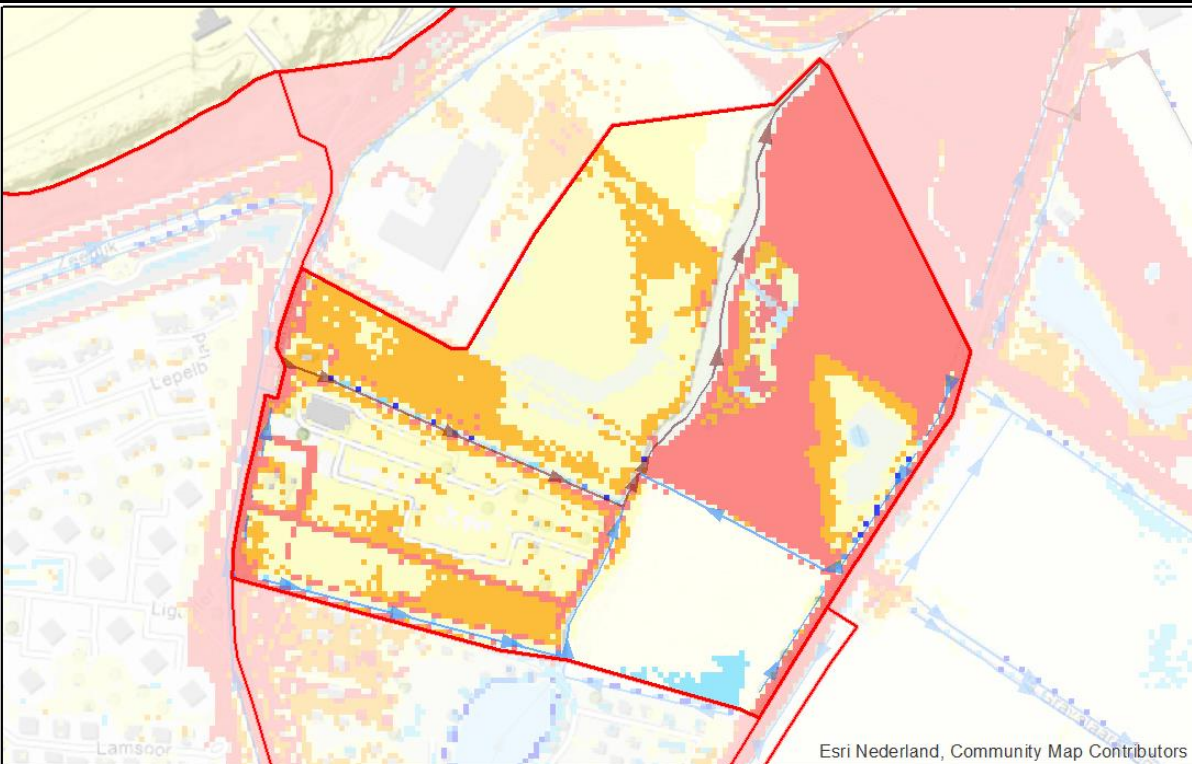
Peilbeheer onder normale omstandigheden (GGOR)		
	Huidige situatie	Voorstel
<b>Streefpeilen</b>		
Streefpeil bij kunstwerk in zomer (m NAP)	+0.40	+0.40
Streefpeil bij kunstwerk in winter (m NAP)	-0.10	-0.10
Ondergrens winterpeil bij kunstwerk (m NAP)	-0.10	-0.10
<b>Toetsing drooglegging</b>		
Oppervlakte te nat bij zomersituatie	15.4 %	
Oppervlakte te droog bij zomersituatie (> 40 cm droger dan optimaal)	30.3 %	
Oppervlakte te nat bij normale wintersituatie	2.4 %	
Oppervlakte te nat bij afvoersituatie in winter	3.0 %	
<b>Afvoersituatie winter, huidige situatie</b>

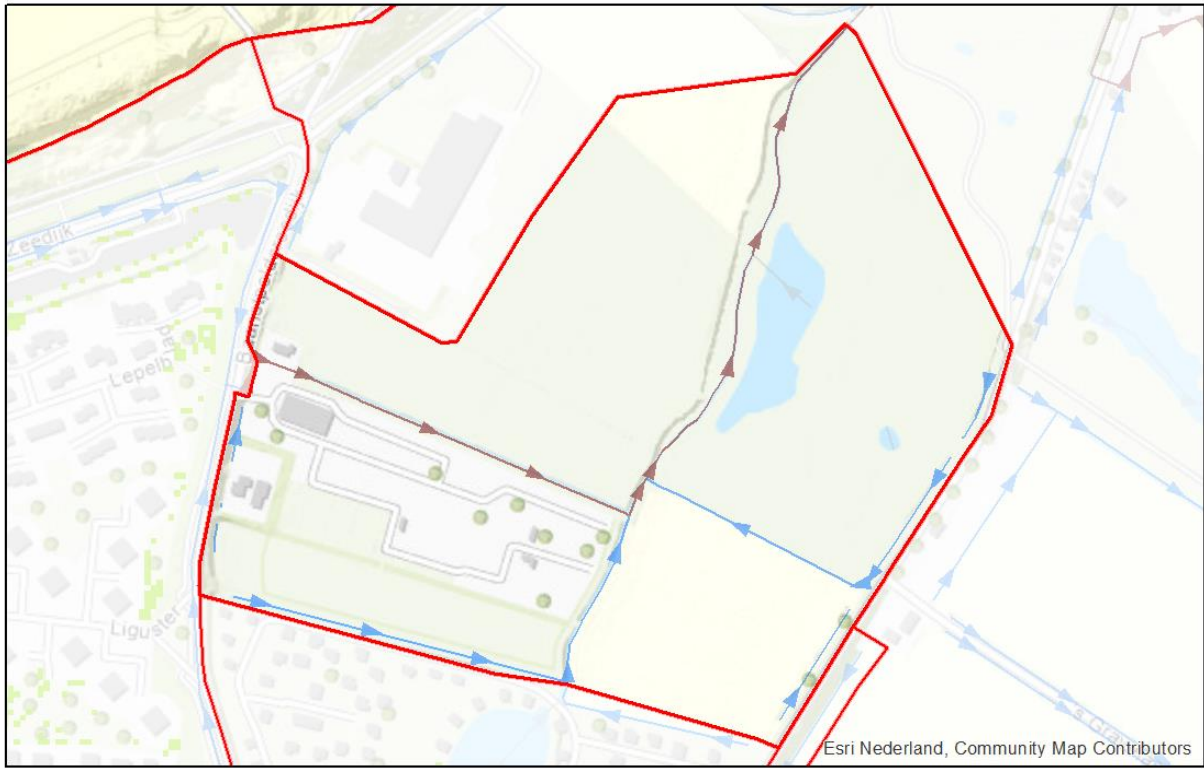
Normoverschrijding extreme afvoersituatie (huidig klimaat)

<b>Afweging extreme omstandigheden</b>
Het peilgebied voldoet aan de eisen voor extreem natte situaties.
<b>Voorgestelde maatregelen</b>
Er worden geen maatregelen voorgesteld.
<b>Voorgesteld onderzoek</b>
Er wordt geen onderzoek voorgesteld.

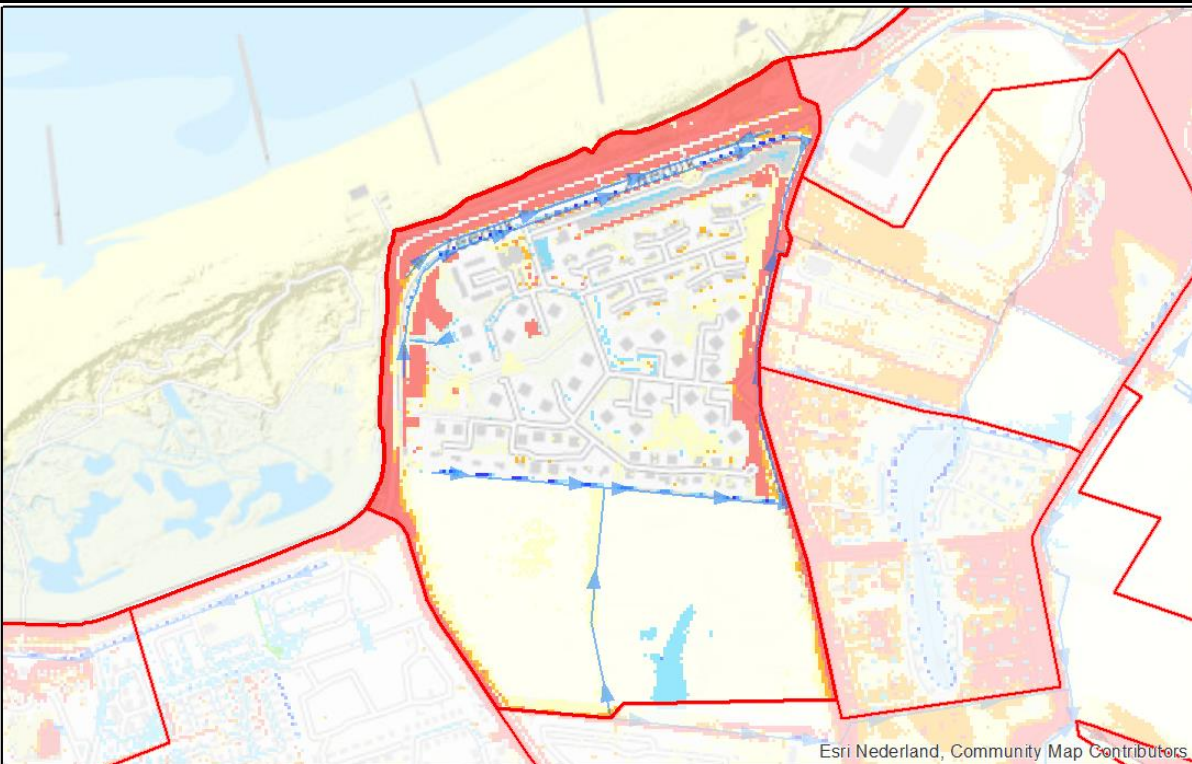
Peilbeheer onder normale omstandigheden (GGOR)		
	Huidige situatie	Voorstel
<b>Streefpeilen</b>		
Streefpeil bij kunstwerk in zomer (m NAP)	+0.60	+0.60
Streefpeil bij kunstwerk in winter (m NAP)	+0.20	+0.20
Ondergrens winterpeil bij kunstwerk (m NAP)	+0.20	+0.20
<b>Toetsing drooglegging</b>		
Oppervlakte te nat bij zomersituatie	13.0%	
Oppervlakte te droog bij zomersituatie (> 40 cm droger dan optimaal)	21.7%	
Oppervlakte te nat bij normale wintersituatie	4.3 %	
Oppervlakte te nat bij afvoersituatie in winter	6.8 %	
<b>Afvoersituatie winter, huidige situatie</b>

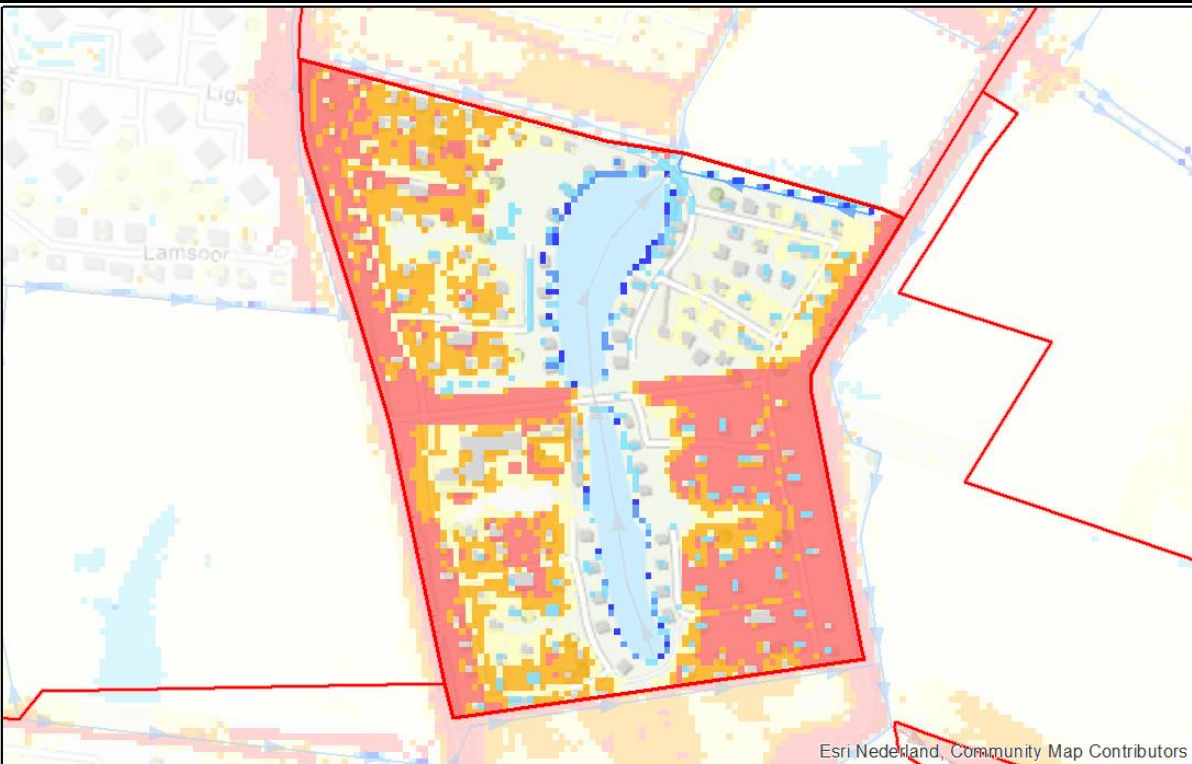
Peilbeheer onder normale omstandigheden (GGOR)		
	Huidige situatie	Voorstel
<b>Streefpeilen</b>		
Streefpeil bij kunstwerk in zomer (m NAP)	+0.40	+0.40
Streefpeil bij kunstwerk in winter (m NAP)	+0.40	+0.40
Ondergrens winterpeil bij kunstwerk (m NAP)	+0.40	+0.40
<b>Toetsing drooglegging</b>		
Oppervlakte te nat bij zomersituatie	9.9 %	
Oppervlakte te droog bij zomersituatie (> 40 cm droger dan optimaal)	51.7 %	
Oppervlakte te nat bij normale wintersituatie	9.4 %	
Oppervlakte te nat bij afvoersituatie in winter	9.7 %	
<b>Afvoersituatie winter, huidige situatie</b>

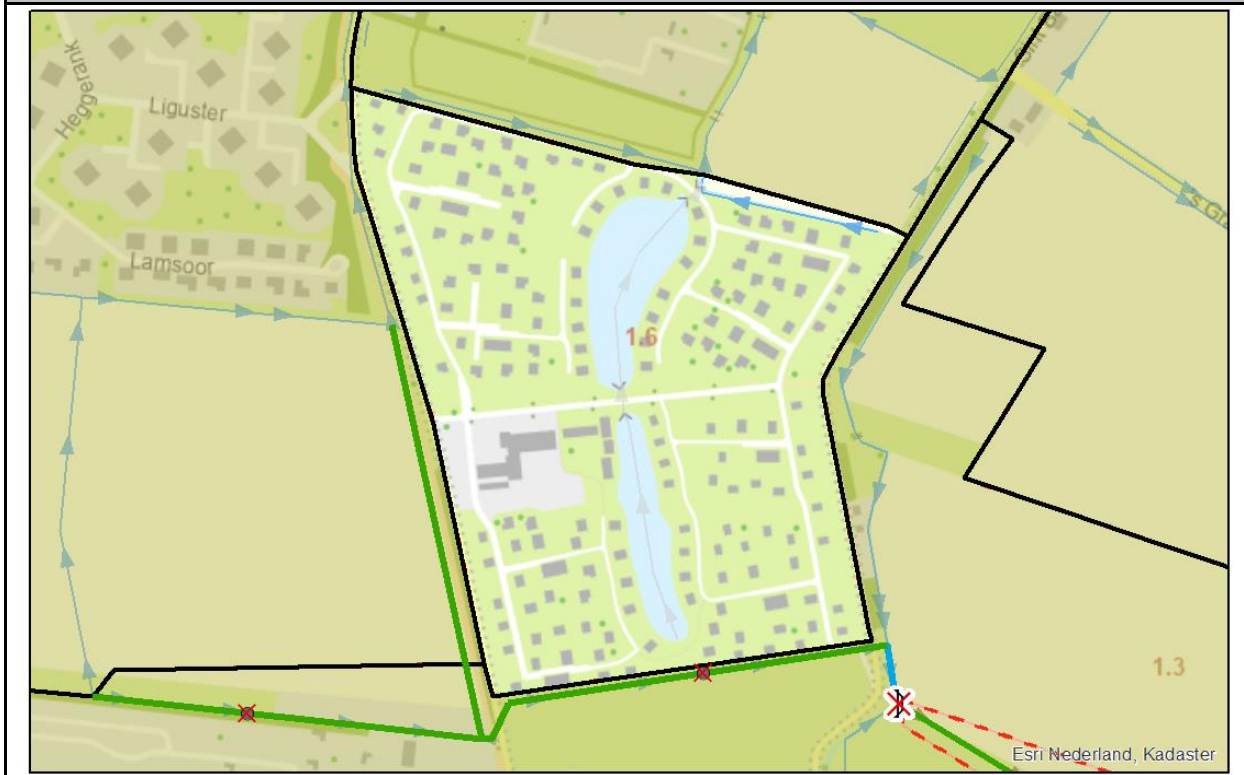
Maatregelen en voorgesteld nader onderzoek

<b>Afweging extreme omstandigheden</b>
Het peilgebied voldoet aan de eisen voor extreem natte situaties.
<b>Voorgestelde maatregelen</b>
Er worden geen maatregelen voorgesteld.
<b>Voorgesteld onderzoek</b>
Er wordt geen onderzoek voorgesteld.

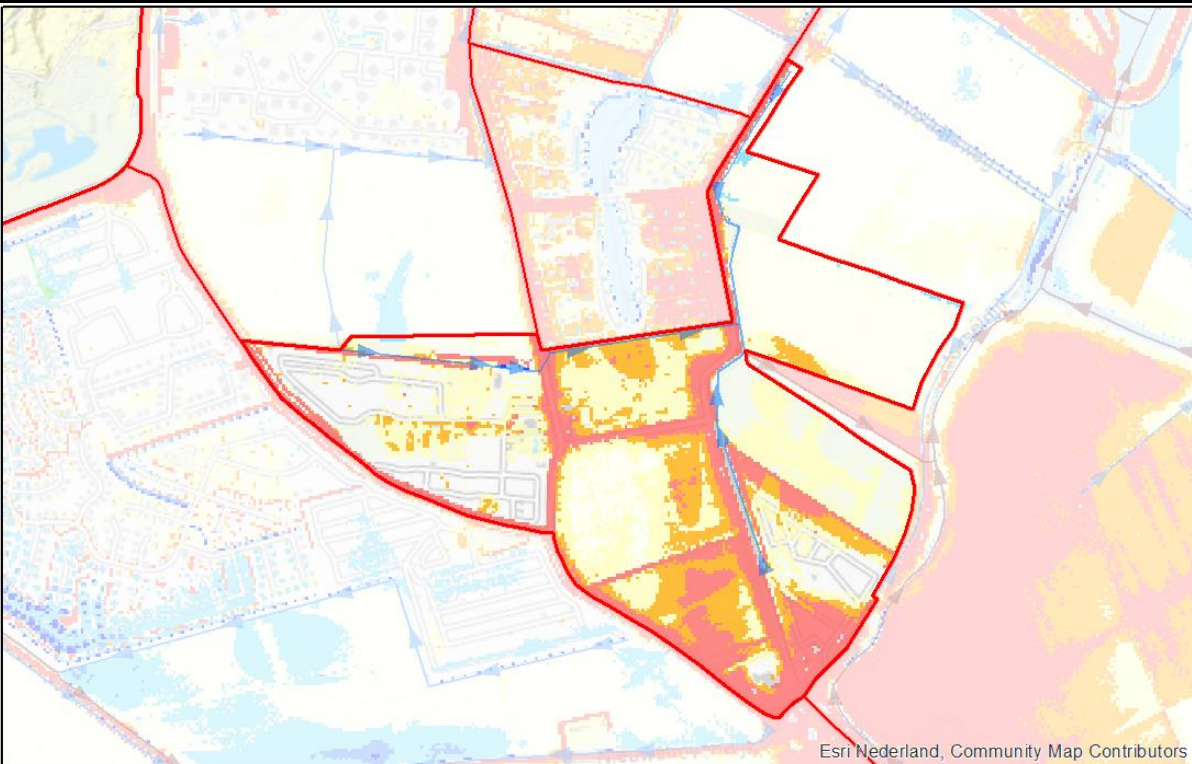
Peilbeheer onder normale omstandigheden (GGOR)		
	Huidige situatie	Voorstel
<b>Streefpeilen</b>		
Streefpeil bij kunstwerk in zomer (m NAP)	+0.15	+0.15
Streefpeil bij kunstwerk in winter (m NAP)	-0.20	-0.20
Ondergrens winterpeil bij kunstwerk (m NAP)	-0.20	-0.20
<b>Toetsing drooglegging</b>		
Oppervlakte te nat bij zomersituatie	9.9 %	
Oppervlakte te droog bij zomersituatie (> 40 cm droger dan optimaal)	39.3 %	
Oppervlakte te nat bij normale wintersituatie	0.4 %	
Oppervlakte te nat bij afvoersituatie in winter	1.7 %	
<b>Afvoersituatie winter, huidige situatie</b>

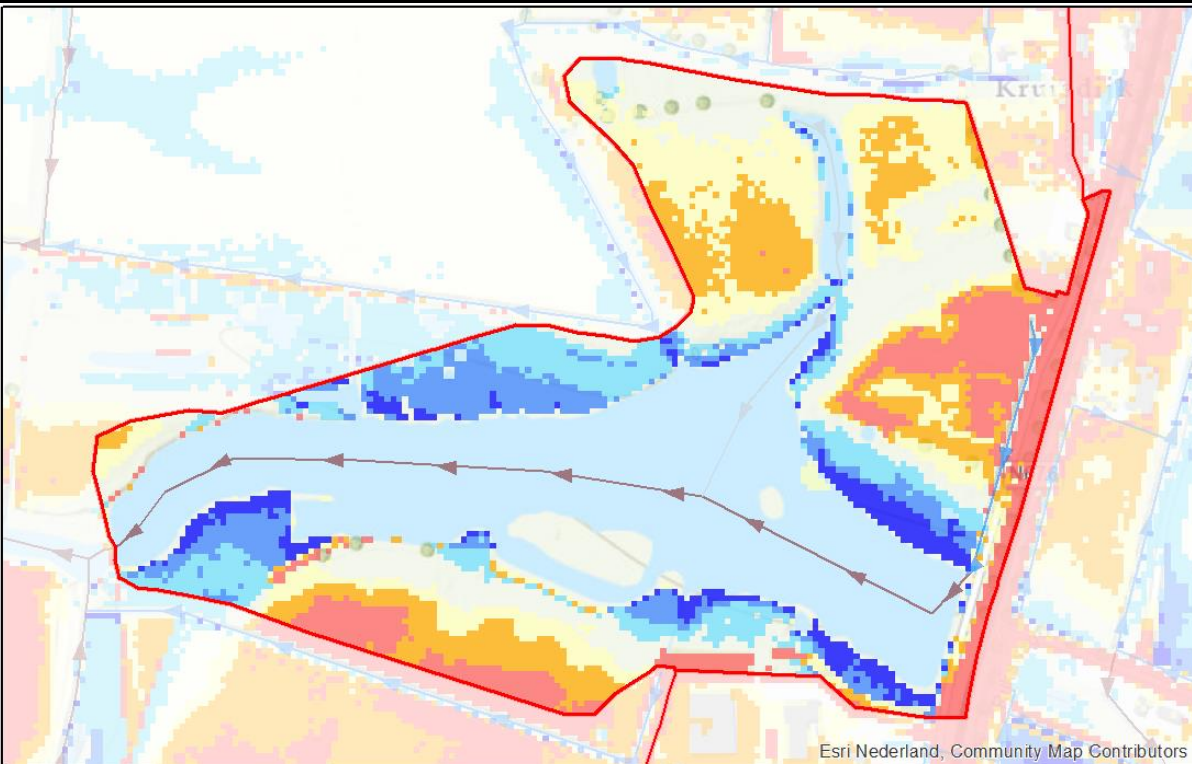
Peilbeheer onder normale omstandigheden (GGOR)		
	Huidige situatie	Voorstel
<b>Streefpeilen</b>		
Streefpeil bij kunstwerk in zomer (m NAP)	-0.55	-0.55
Streefpeil bij kunstwerk in winter (m NAP)	-0.55	-0.55
Ondergrens winterpeil bij kunstwerk (m NAP)	-0.55	-0.55
<b>Toetsing drooglegging</b>		
Oppervlakte te nat bij zomersituatie	18.8%	
Oppervlakte te droog bij zomersituatie (> 40 cm droger dan optimaal)	19.6%	
Oppervlakte te nat bij normale wintersituatie	18.8%	
Oppervlakte te nat bij afvoersituatie in winter	18.8%	
<b>Afvoersituatie winter, huidige situatie</b>

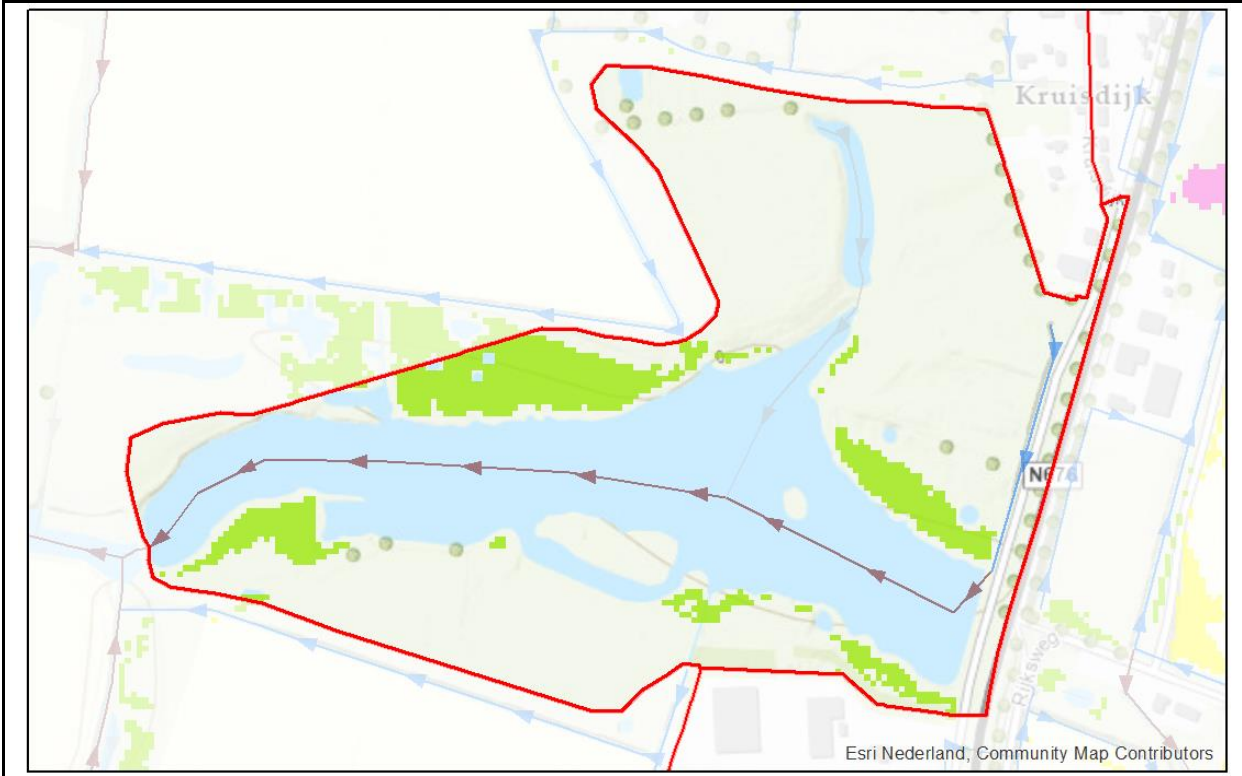
Normoverschrijding extreme afvoersituatie (huidig klimaat)

<b>Afweging extreme omstandigheden</b>
Dit peilgebied faalt in extreme situaties voor overige landbouw (ca. 2,2 ha). De falende landbouw is in natuurgebied Baarzandsche Kreek. Deze natuur bevat landbouwactiviteiten, maar hoeven niet te voldoen aan de normen voor landbouw. Mogelijk moet de terreinbeheerder afspraken maken met de pachter over het landgebruik.
<b>Voorgestelde maatregelen</b>
Er worden geen maatregelen voorgesteld.
<b>Voorgesteld onderzoek</b>
Er wordt geen onderzoek voorgesteld.

Indiener 10 verwijst naar een perceel landbouwgrond in de buurt van de Baarzandse kreek dat onder extreme omstandigheden kan overstromen volgens de WB21-toetsing. In de factsheets staat dat dit perceel in eigendom is bij een terreinbeherende organisatie en dat de terreinbeheerder mogelijk afspraken moet maken over het landgebruik met de pachter. Deze aannahme is niet juist, aangezien het perceel het eigendom van de indiener betreft. De indiener stelt het waterschap aansprakelijk als er in de toekomst wateroverlast of schade ontstaat.

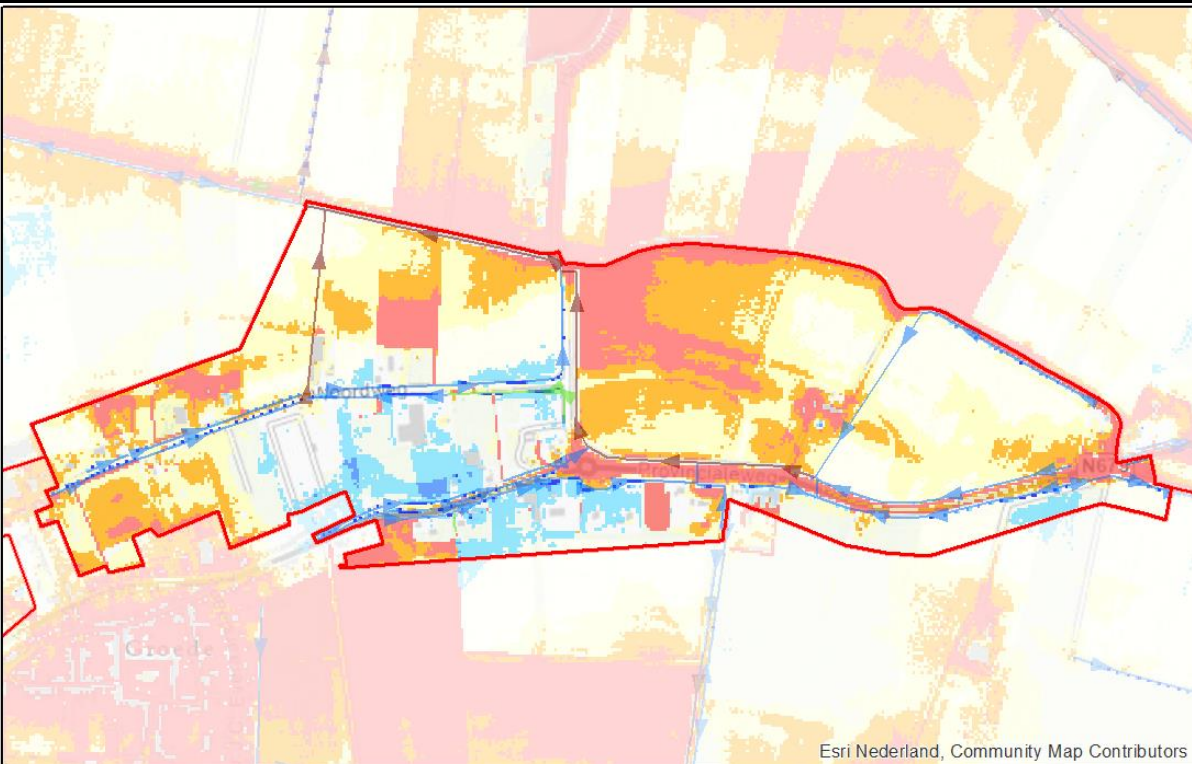
Peilbeheer onder normale omstandigheden (GGOR)		
	Huidige situatie	Voorstel
<b>Streefpeilen</b>		
Streefpeil bij kunstwerk in zomer (m NAP)	+0.15	+0.15
Streefpeil bij kunstwerk in winter (m NAP)	-0.20	0.00
Ondergrens winterpeil bij kunstwerk (m NAP)	-0.20	0.00
<b>Toetsing drooglegging</b>		
Oppervlakte te nat bij zomersituatie	12.7%	
Oppervlakte te droog bij zomersituatie (> 40 cm droger dan optimaal)	35.3%	
Oppervlakte te nat bij normale wintersituatie	11.8%	
Oppervlakte te nat bij afvoersituatie in winter	11.8%	
<b>Afvoersituatie winter, huidige situatie</b>

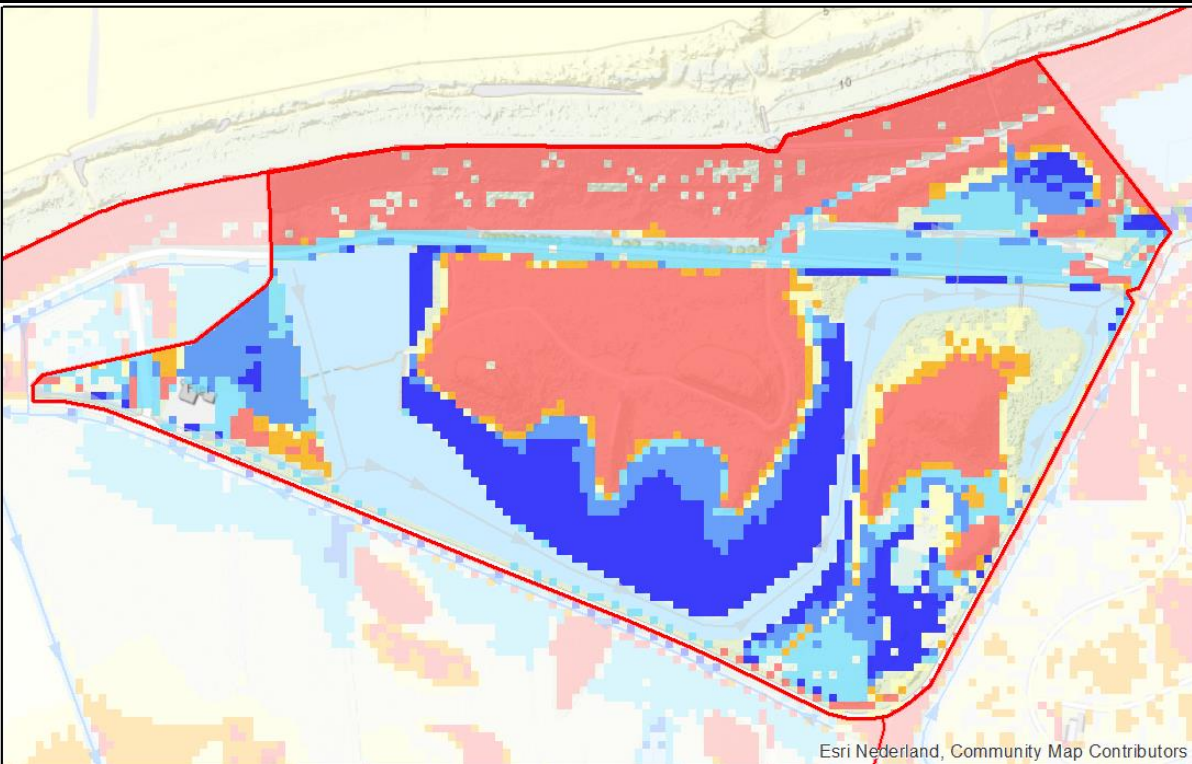
Peilbeheer onder normale omstandigheden (GGOR)		
	Huidige situatie	Voorstel
<b>Streefpeilen</b>		
Streefpeil bij kunstwerk in zomer (m NAP)	+0.40	+0.40
Streefpeil bij kunstwerk in winter (m NAP)	+0.40	+0.40
Ondergrens winterpeil bij kunstwerk (m NAP)	+0.40	+0.40
<b>Toetsing drooglegging</b>		
Oppervlakte te nat bij zomersituatie	33.6%	
Oppervlakte te droog bij zomersituatie (> 40 cm droger dan optimaal)	40.3%	
Oppervlakte te nat bij normale wintersituatie	33.6 %	
Oppervlakte te nat bij afvoersituatie in winter	33.8%	
<b>Afvoersituatie winter, huidige situatie</b>

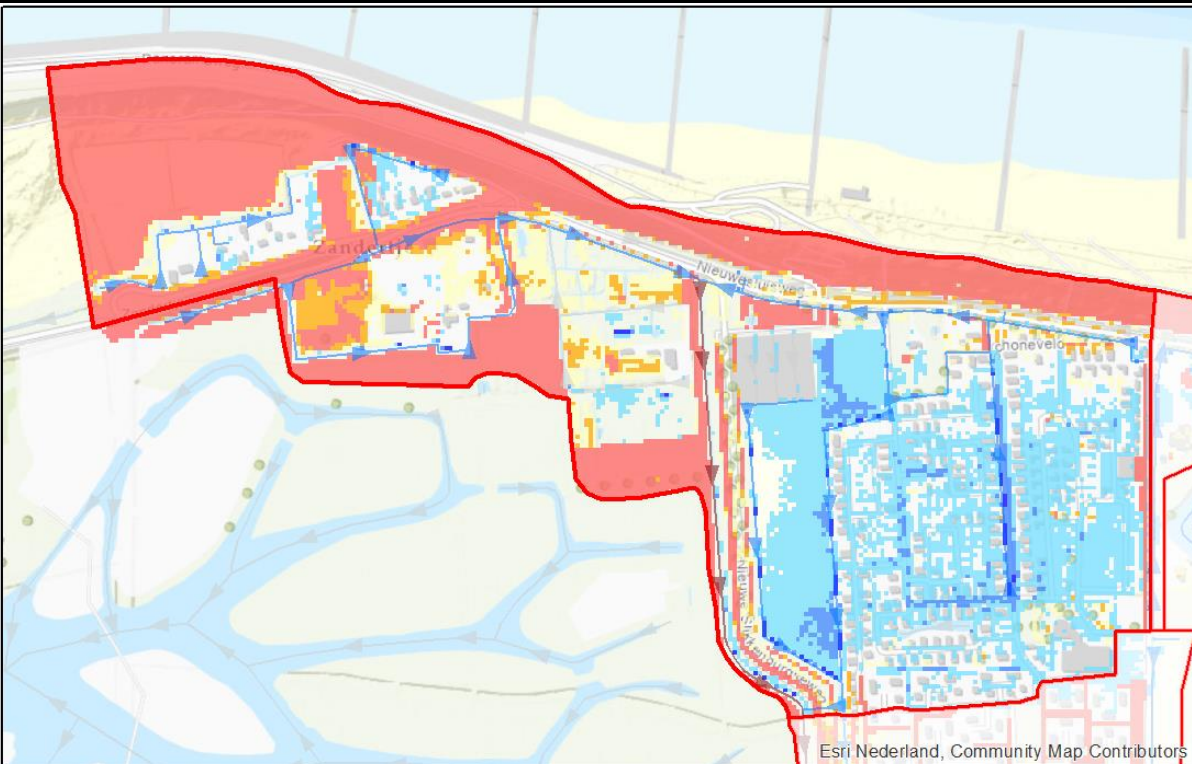
Peilbeheer onder normale omstandigheden (GGOR)		
	Huidige situatie	Voorstel
<b>Streefpeilen</b>		
Streefpeil bij kunstwerk in zomer (m NAP)	-0.10	-0.10
Streefpeil bij kunstwerk in winter (m NAP)	-0.10	-0.10
Ondergrens winterpeil bij kunstwerk (m NAP)	-0.10	-0.10
<b>Toetsing drooglegging</b>		
Oppervlakte te nat bij zomersituatie	30.9%	
Oppervlakte te droog bij zomersituatie (> 40 cm droger dan optimaal)	39.2%	
Oppervlakte te nat bij normale wintersituatie	30.8%	
Oppervlakte te nat bij afvoersituatie in winter	30.8%	
<b>Afvoersituatie winter, huidige situatie</b>

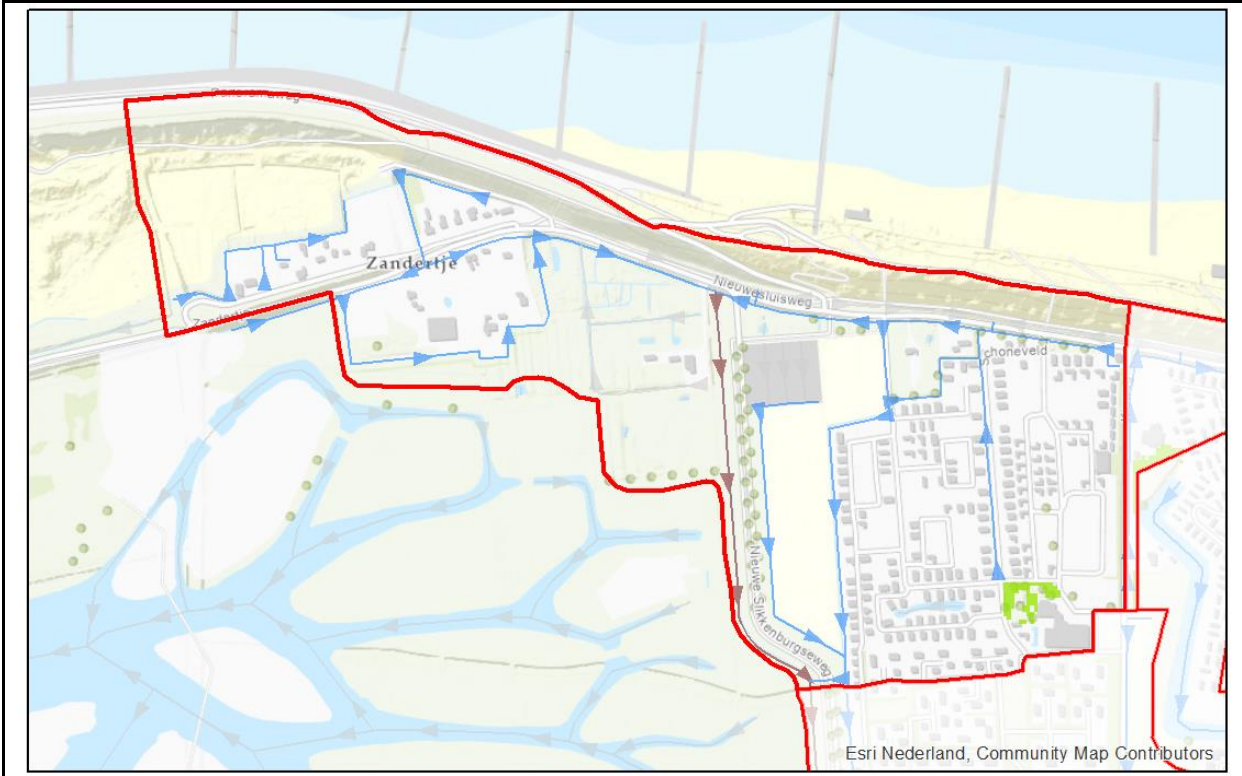
Normoverschrijding extreme afvoersituatie (huidig klimaat)

<b>Afweging extreme omstandigheden</b>	
Dit peilgebied faalt in extreme situaties voor overige landbouw (823 m2). Dit wordt mede veroorzaakt door een onjuiste modelschematisatie. Daarom zal in de praktijk de normoverschrijding minder zijn. Alle normoverschrijdende inundatie vindt plaats in het oostelijk deel van het peilgebied.	
<b>Voorgestelde maatregelen</b>	
Er worden geen maatregelen voorgesteld.	
<b>Voorgesteld onderzoek</b>	
Nader onderzoek naar de resterende opgave, waarbij het effect van het voorgestelde maatregelenpakket is doorgerekend.

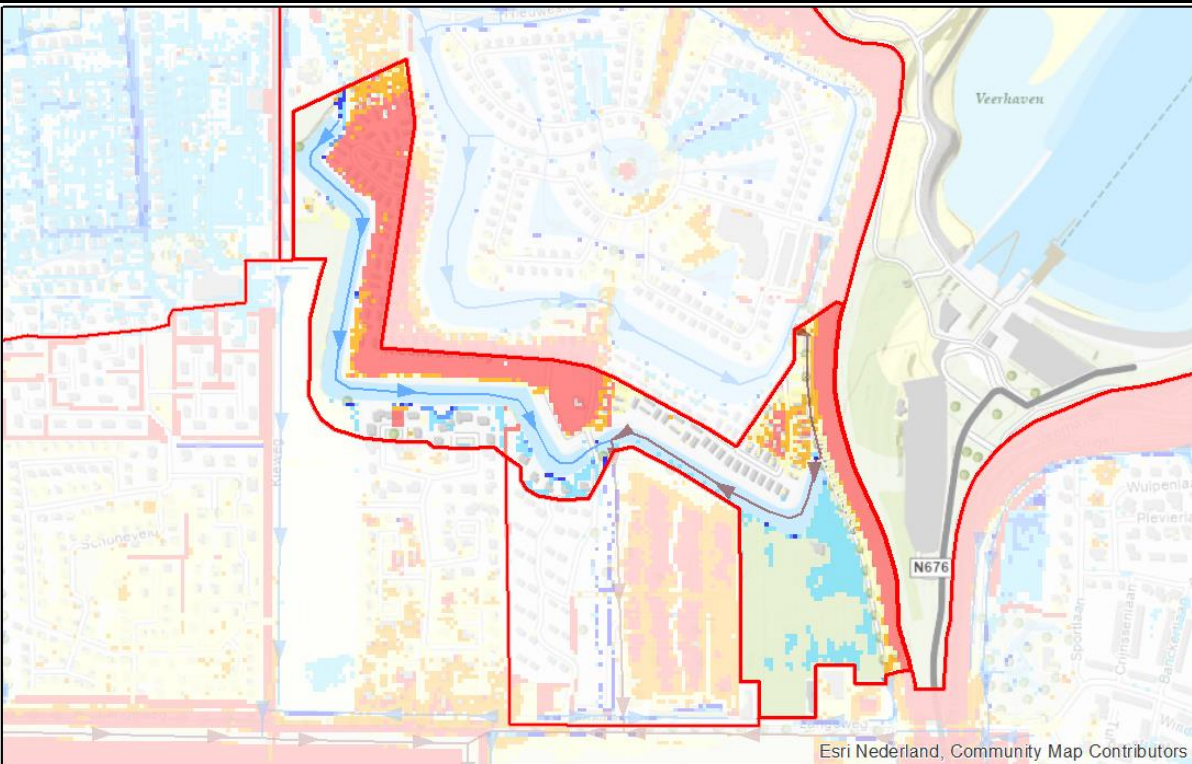
Peilbeheer onder normale omstandigheden (GGOR)		
	Huidige situatie	Voorstel
<b>Streefpeilen</b>		
Streefpeil bij kunstwerk in zomer (m NAP)	-0.10	-0.10
Streefpeil bij kunstwerk in winter (m NAP)	-0.15	-0.15
Ondergrens winterpeil bij kunstwerk (m NAP)	-0.15	-0.15
<b>Toetsing drooglegging</b>		
Oppervlakte te nat bij zomersituatie	21.8%	
Oppervlakte te droog bij zomersituatie (> 40 cm droger dan optimaal)	28.0%	
Oppervlakte te nat bij normale wintersituatie	19.4 %	
Oppervlakte te nat bij afvoersituatie in winter	19.4%	
<b>Afvoersituatie winter, huidige situatie</b>

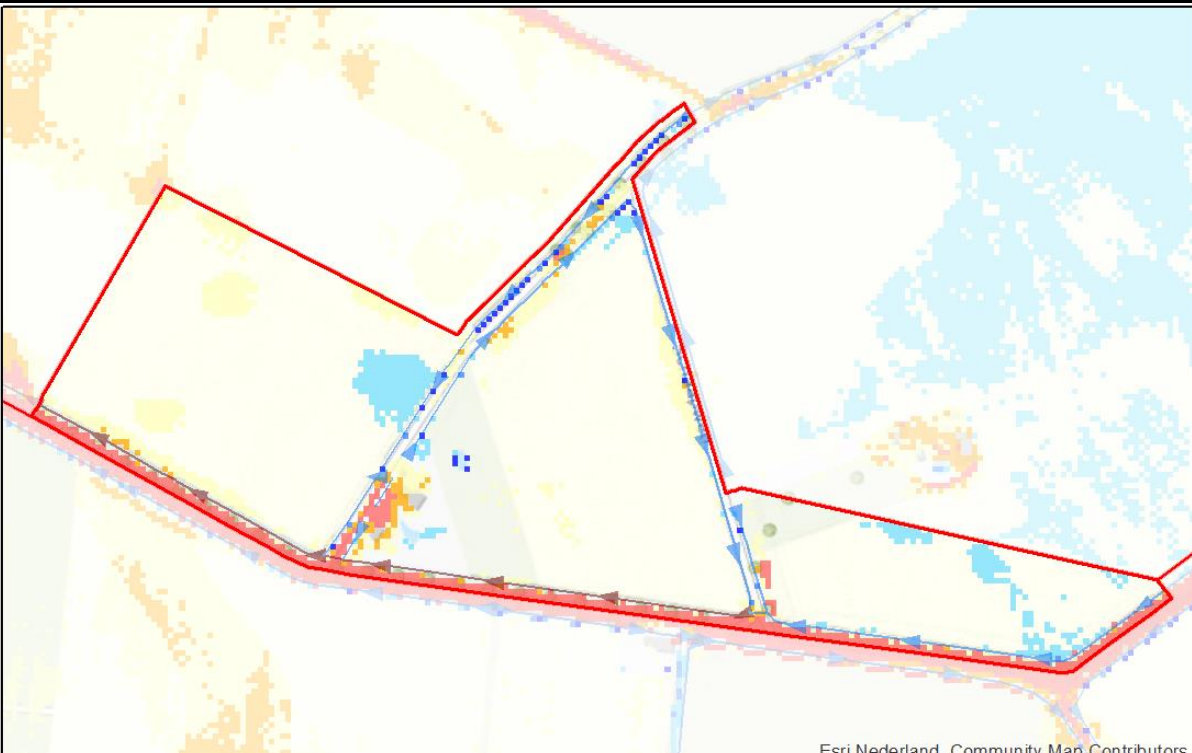
Peilbeheer onder normale omstandigheden (GGOR)		
	Huidige situatie	Voorstel
<b>Streefpeilen</b>		
Streefpeil bij kunstwerk in zomer (m NAP)	+0.15	+0.15
Streefpeil bij kunstwerk in winter (m NAP)	-0.10	-0.10
Ondergrens winterpeil bij kunstwerk (m NAP)	-0.10	-0.10
<b>Toetsing drooglegging</b>		
Oppervlakte te nat bij zomersituatie	32.7 %	
Oppervlakte te droog bij zomersituatie (> 40 cm droger dan optimaal)	6.9 %	
Oppervlakte te nat bij normale wintersituatie	11.5 %	
Oppervlakte te nat bij afvoersituatie in winter	11.7 %	
<b>Afvoersituatie winter, huidige situatie</b>

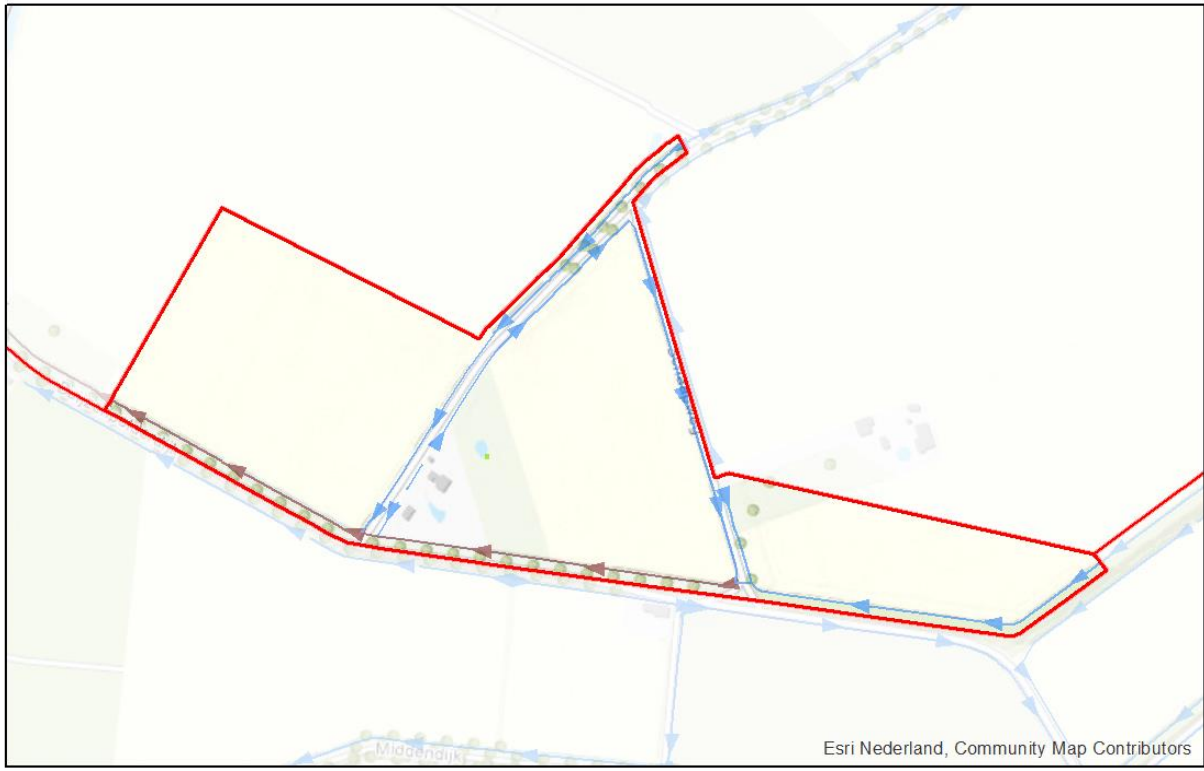
Normoverschrijding extreme afvoersituatie (huidig klimaat)

<b>Waterbeheer onder extreme omstandigheden (WB21)</b>				
Functie	Oppervlakte	Herhalings tijd	Inundatie (huidig klimaat)	Oordeel
Bebouwing	0.0 ha	T=100	0.00%	Goed
Glastuinbouw	0.0 ha	T=50	0.0%	Geen glastuinbouw aanwezig
Hoogwaardige land- en tuinbouw (incl roulerende teelten)	0.0 ha	T=50	0.0%	Geen hoogwaardige land- en tuinbouw aanwezig
Overige landbouw	15.5 ha	T=25	0.0%	Goed
Natuur	0.3 ha	T=50	0.0%	Niet getoetst

<b>Afweging extreme omstandigheden</b>
Het peilgebied voldoet aan de eisen voor extreem natte situaties.
<b>Voorgestelde maatregelen</b>
Er worden geen maatregelen voorgesteld.
<b>Voorgesteld onderzoek</b>
Er wordt geen onderzoek voorgesteld.
